3. 調査診断の目的及び内容

物件名 : ボンヌール長崎
所在地 : 長崎県長崎市片淵5丁目2-18
構造 : SRC16F
世帯数 : 148戸
竣工 : 平成2年6月
築後年数 : 22年
改修履歴 : 改修後7年

今回の「ボンヌール長崎」の調査診断の目的は、電気、機械設備を除く全体的劣化状況の把握と、長期修繕計画の立案であった。当該マンションの特徴として斜面地に建つ地下に5層の駐車場を持つ2棟からなる建物であり、その接合はI型ジョイントによる構造です。調査で判明した結果、前回改修から以降7年間の外壁劣化の進行としては小さく良好な状況と判断致します。しかし、鉄部（特に外部避難階段）の劣化の進行状況は大きく、修復サイクルを早くするか、根本的に対処した方が合理的かの判断が迫られる状況です。又、I型ジョイントが本来の効果を果たすような構造となっていないことも、将来的には憂いとなる可能性があります。

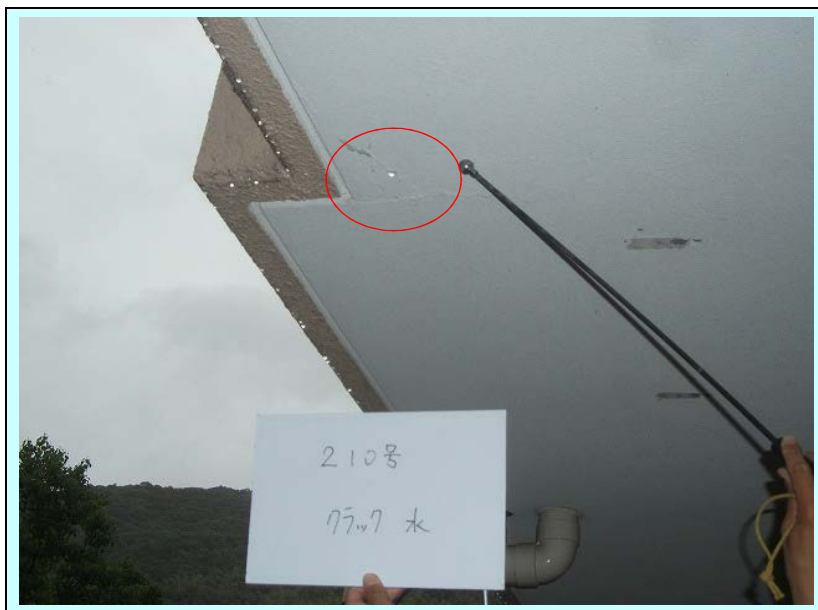
軒天コーナー部のひび割れ ひび割れより水滴が見られる。

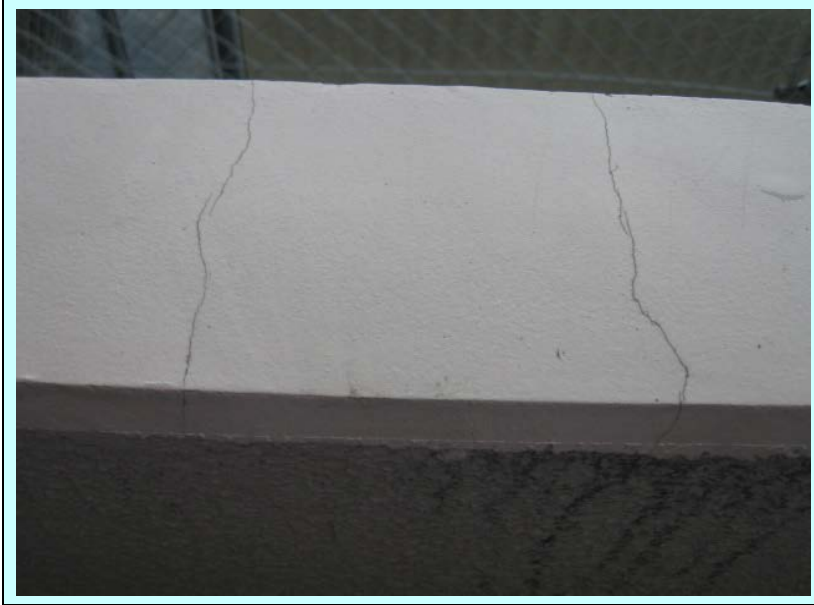
共用廊下手摺天端
ひび割れの発生状況

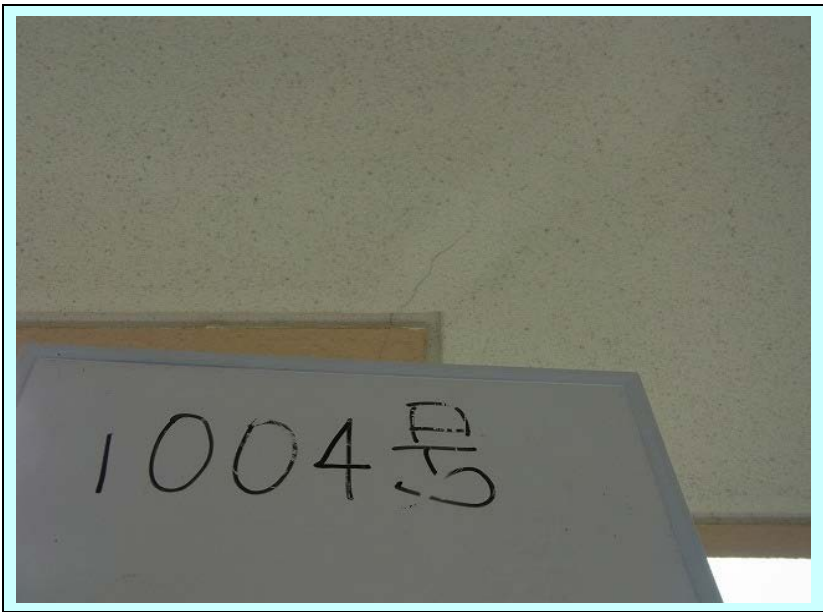
専有部軒天
ひび割れの発生状況

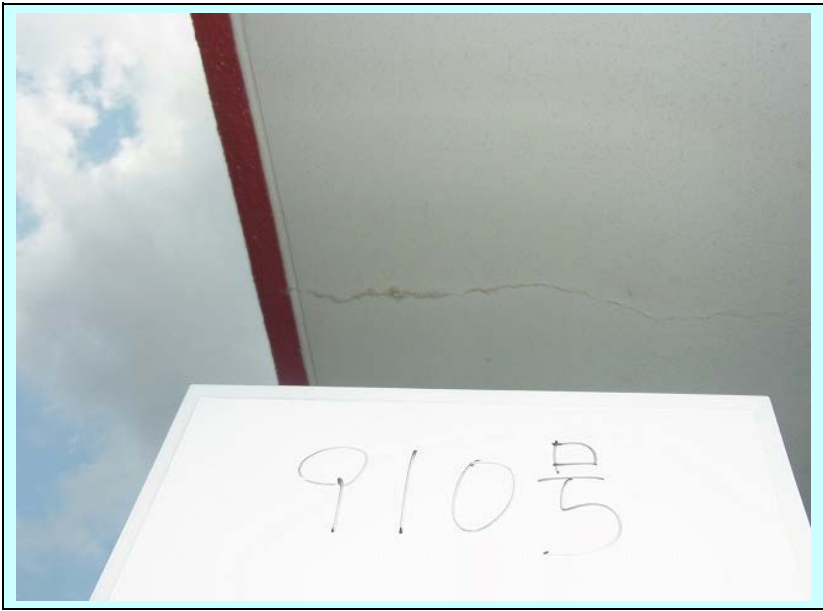
専有部軒天
ひび割れの発生状況

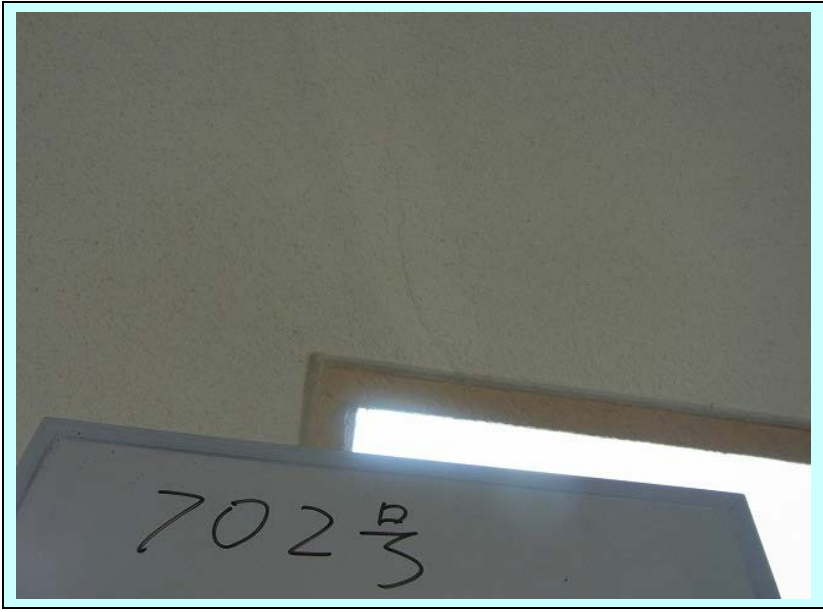
専有部軒天
ひび割れの発生状況

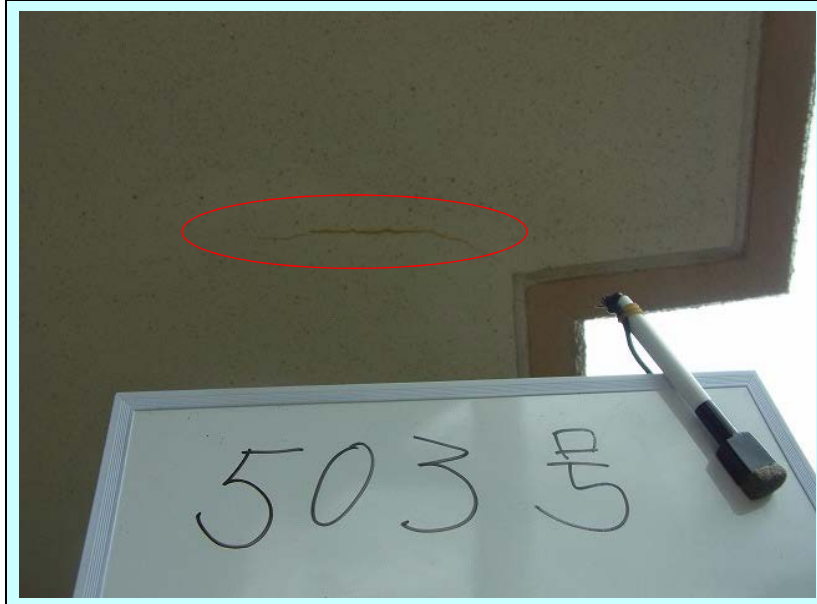
専有部軒天
ひび割れの発生状況

ひび割れ分塗膜の変色
コンクリート躯体内部の
アルカリによる変色

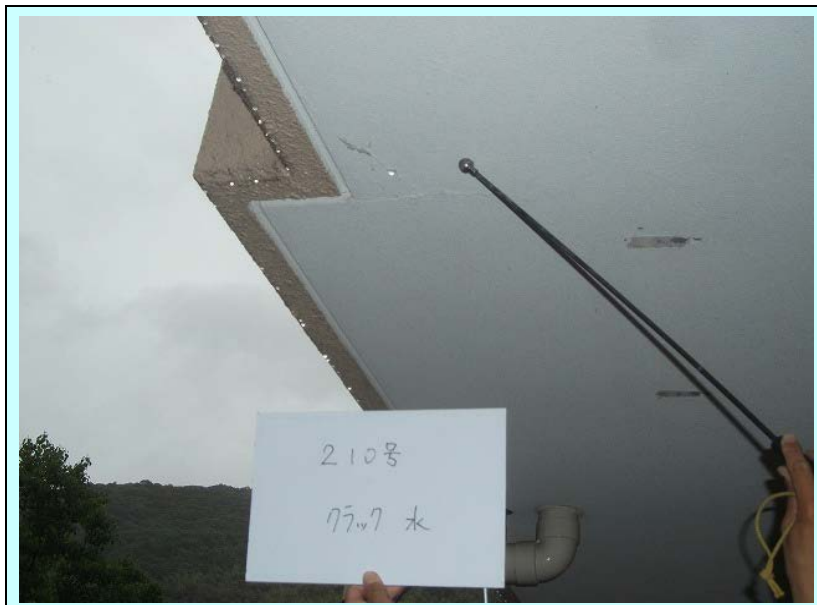
専有部軒天
ひび割れの発生状況

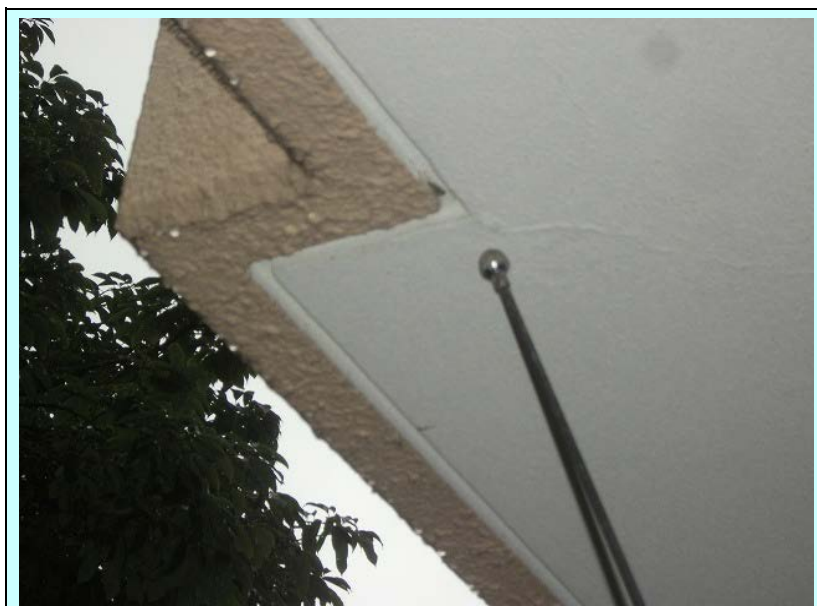
専有部軒天
ひび割れの発生状況

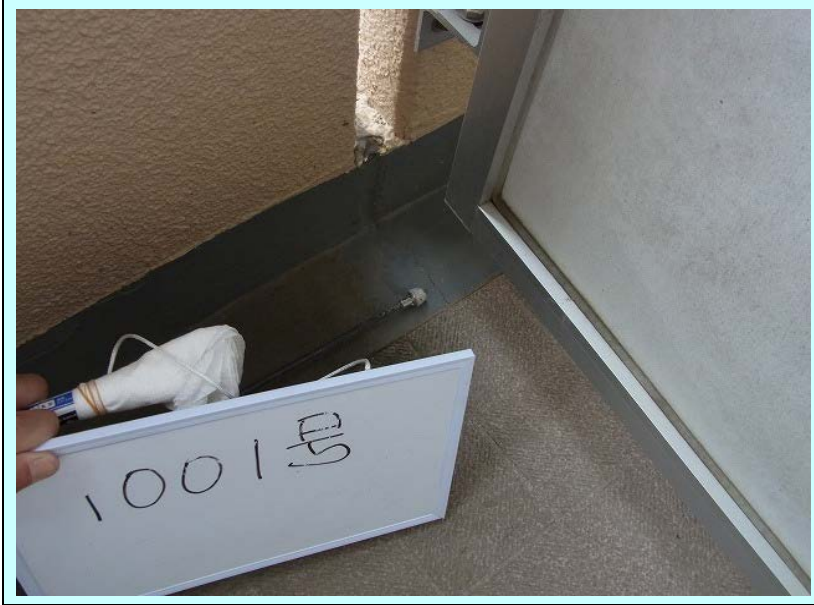
ベランダ内部

側溝部ひび割れ状況

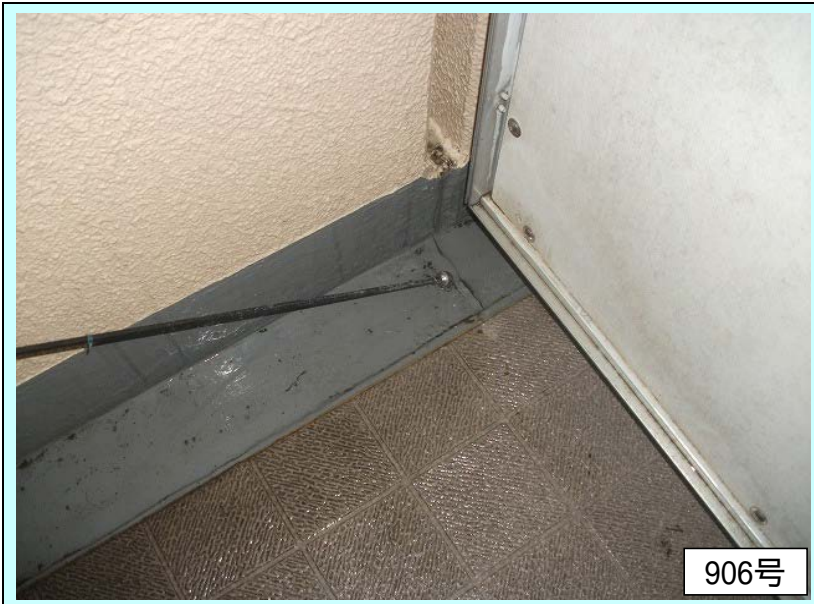
ベランダ内部

側溝部ひび割れ状況

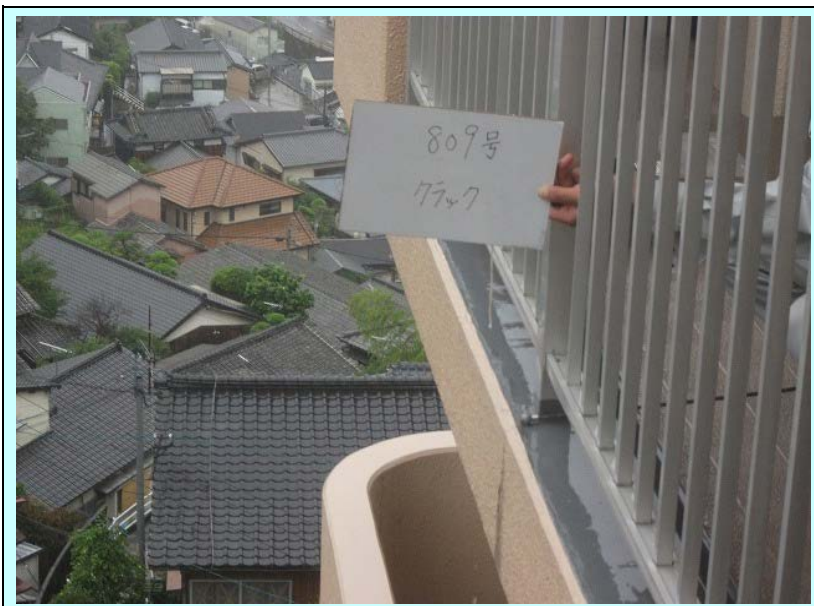
ベランダ

鼻先のひび割れ状況

アルミ手摺根廻りの
挙動によるひび割れ

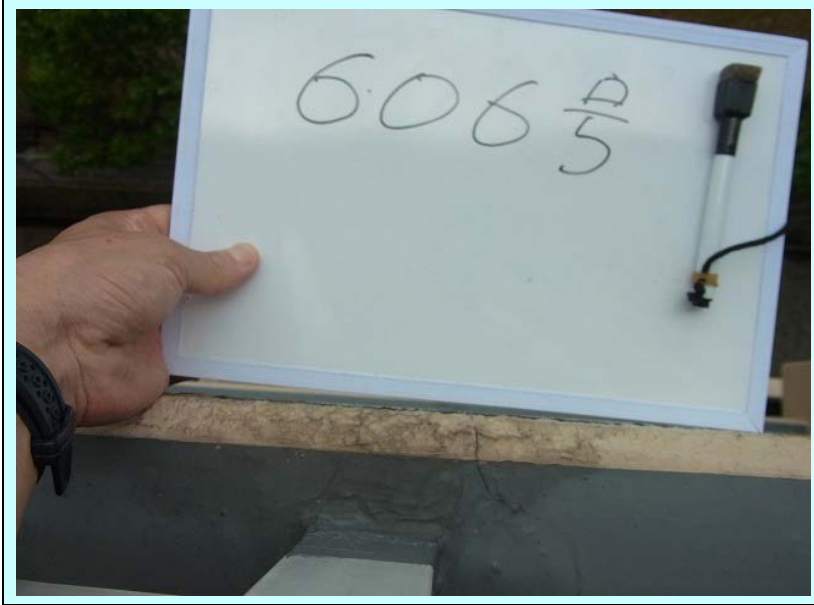
ベランダ

鼻先のひび割れ状況

アルミ手摺根廻りの

挙動によるひび割れ

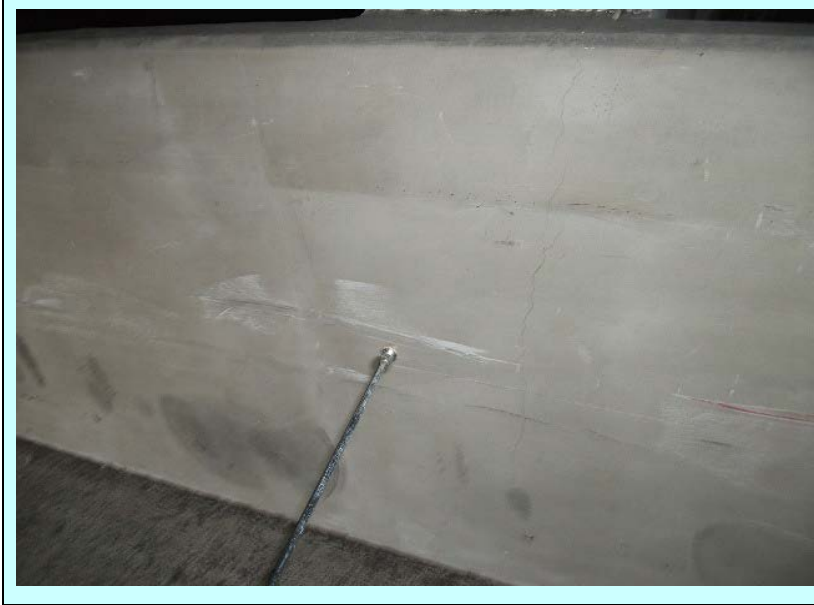
地下駐車場
駐車場壁ひび割れ状況

手すり壁が長いことによる
収縮クラック

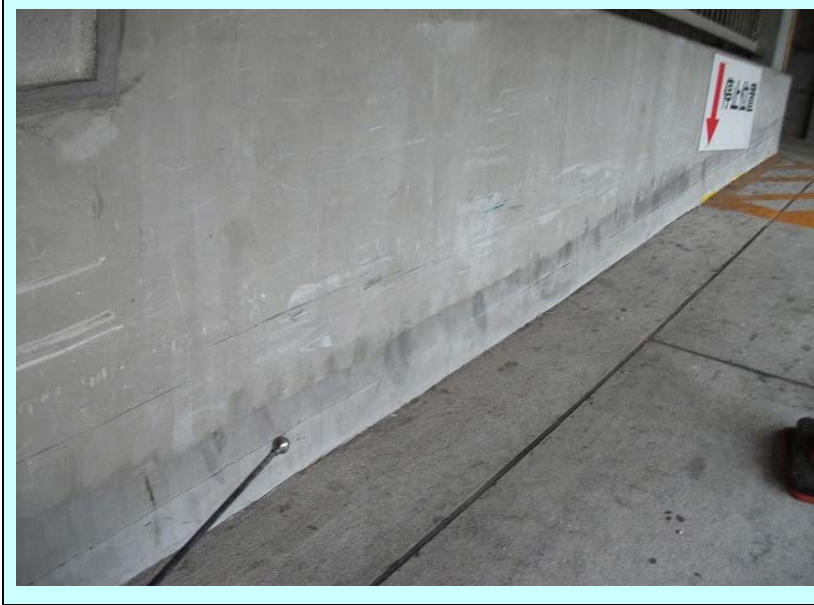
地下駐車場

スロープ壁ひび割れ状況

下部打継部のクラック

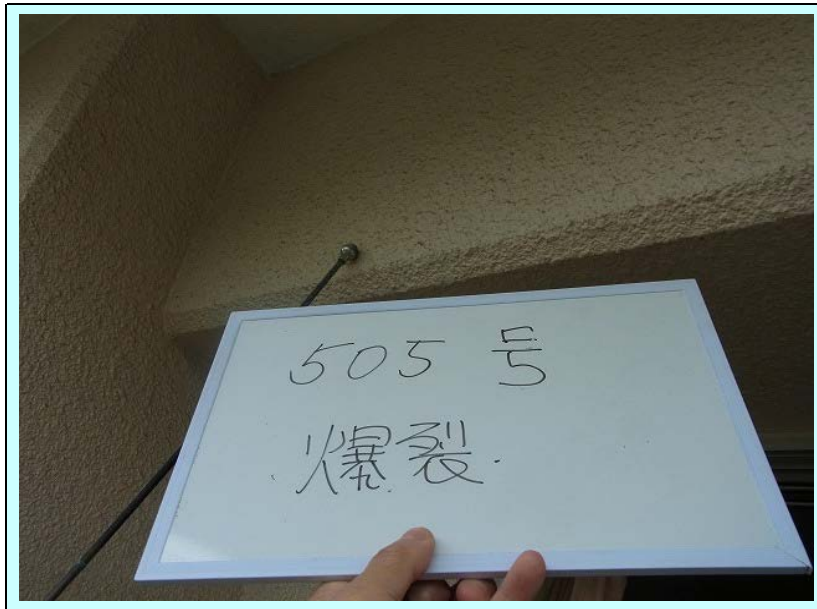
鉄筋サビ発生による塗膜の押上

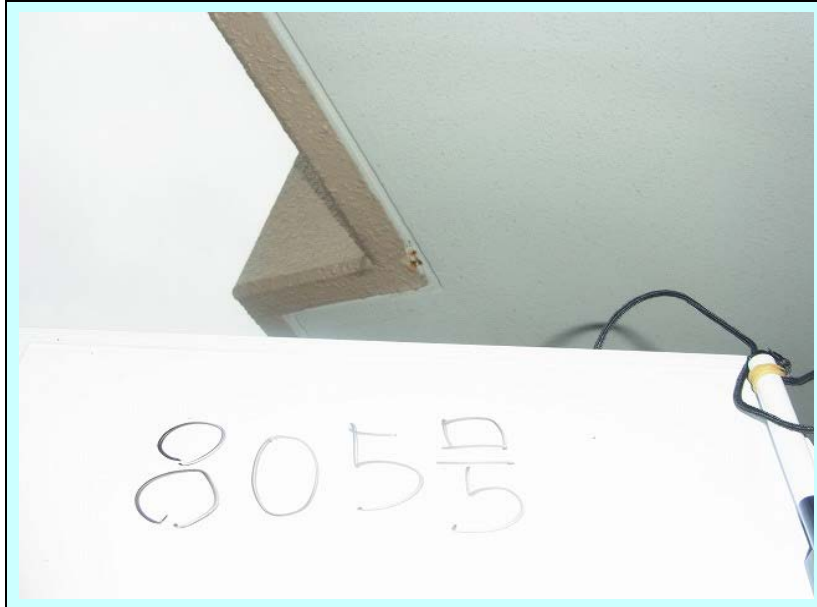
専有部軒天

水切り部の錆

鉄筋の発錆が疑われます。

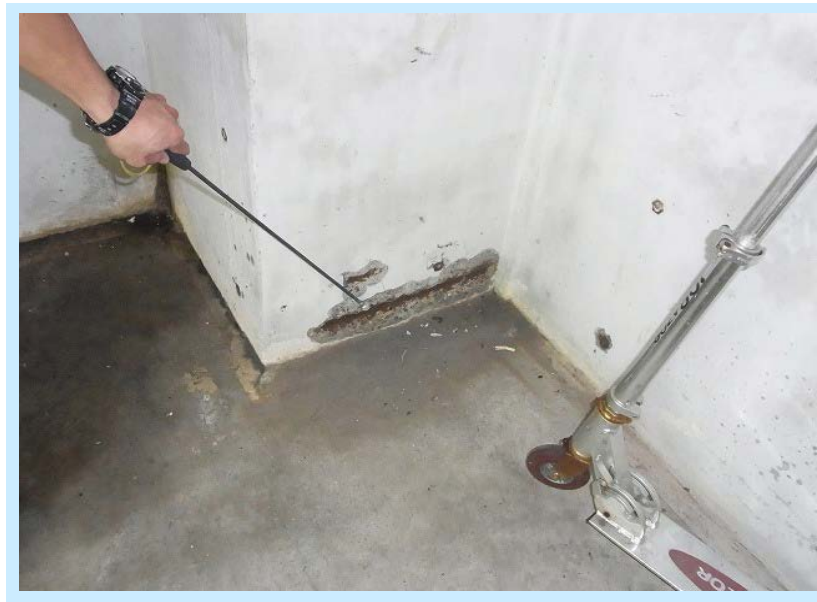
地下駐輪場

柱下部爆裂状況

鉄筋のかり不足

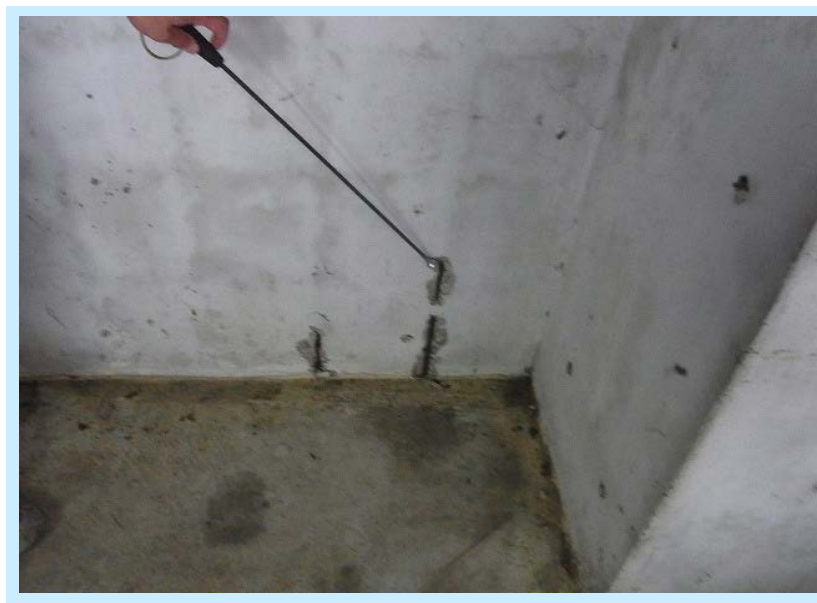
壁鉄筋のかり不足による爆裂

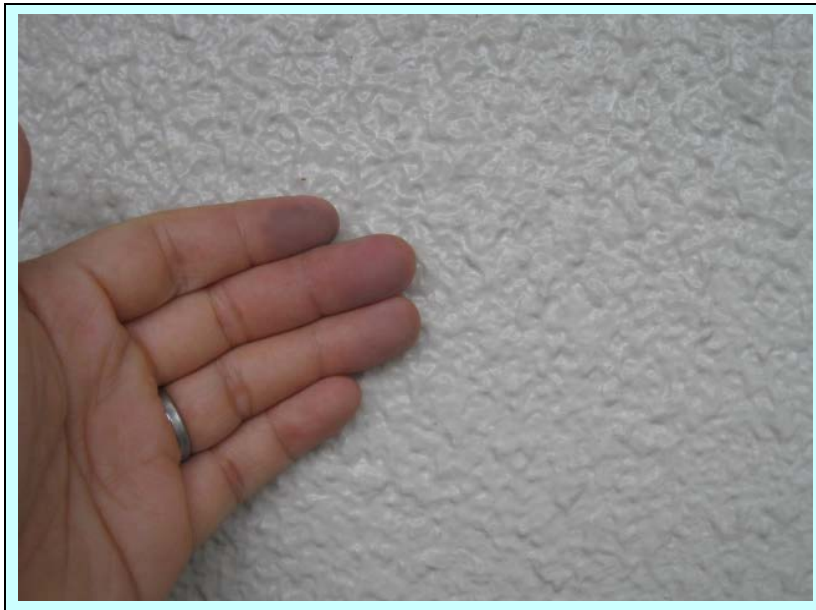
粉塵の付着は見られますが塗膜の劣化は確認されません。

前回未施工部分（駐車場）には劣化はあるも問題はない状況です。

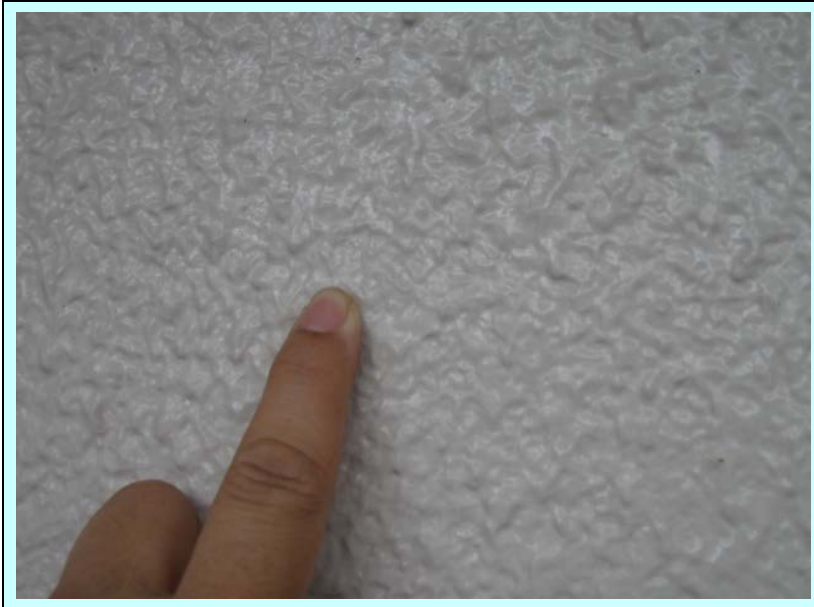
共用廊下内壁
塗膜の劣化状況

光沢が確認されます。

塗膜劣化によるチョーキングは見られません。

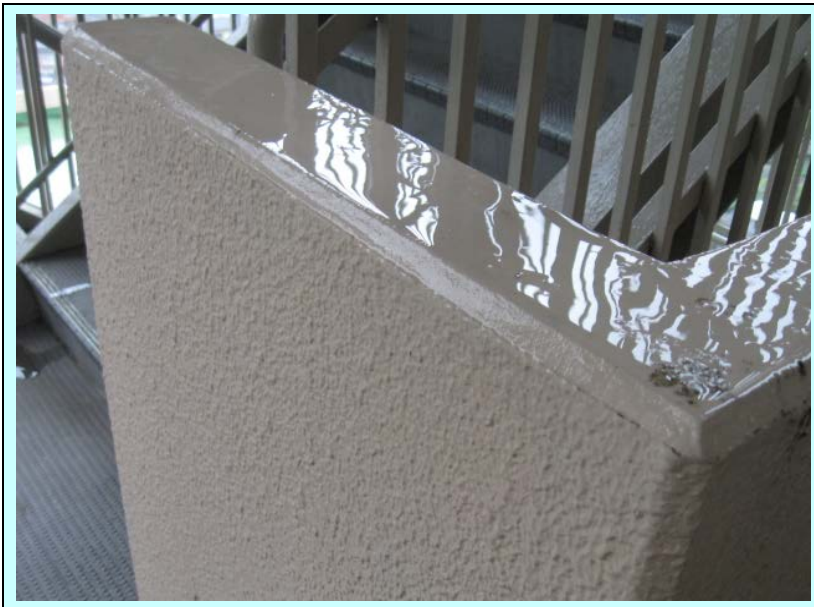
共用廊下手摺壁
塗膜状況

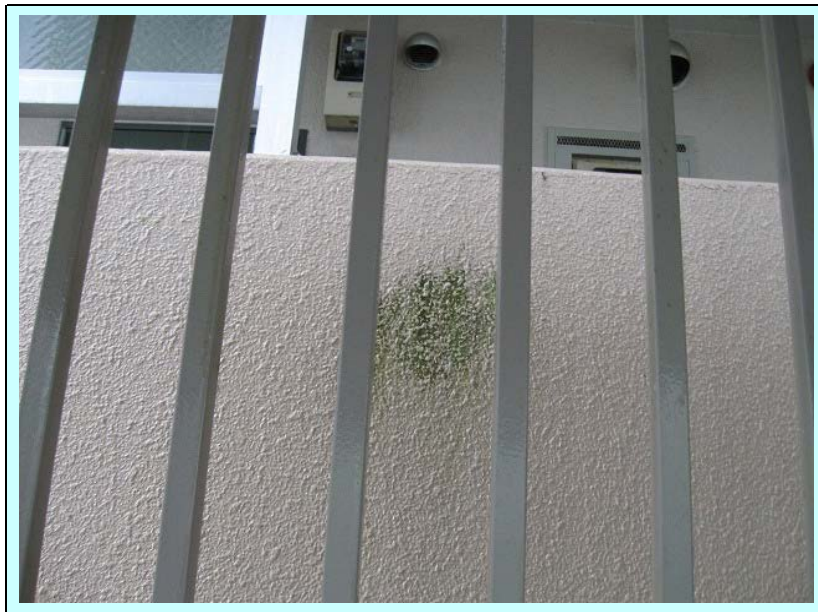
微生物による汚染状況

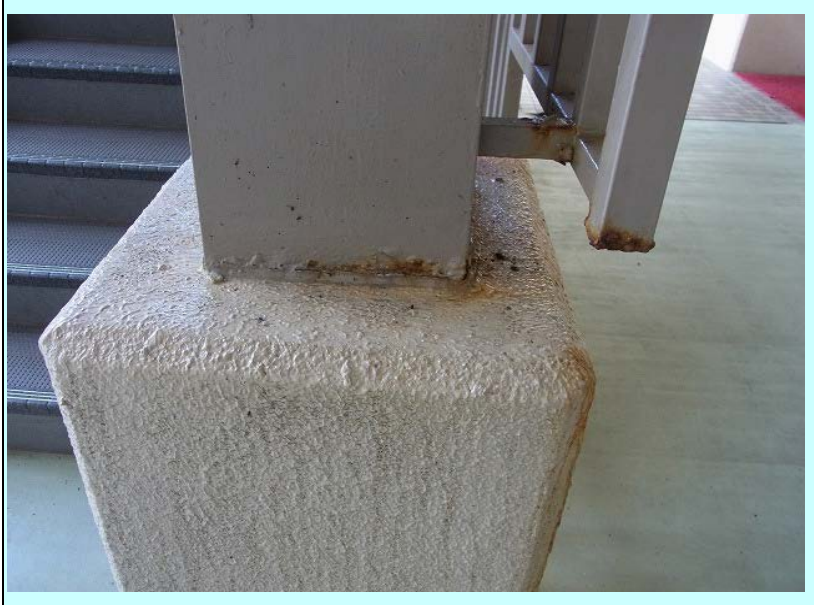
鉄骨階柱

錆発生状況

応力的に最も重要な箇所

対応が必要

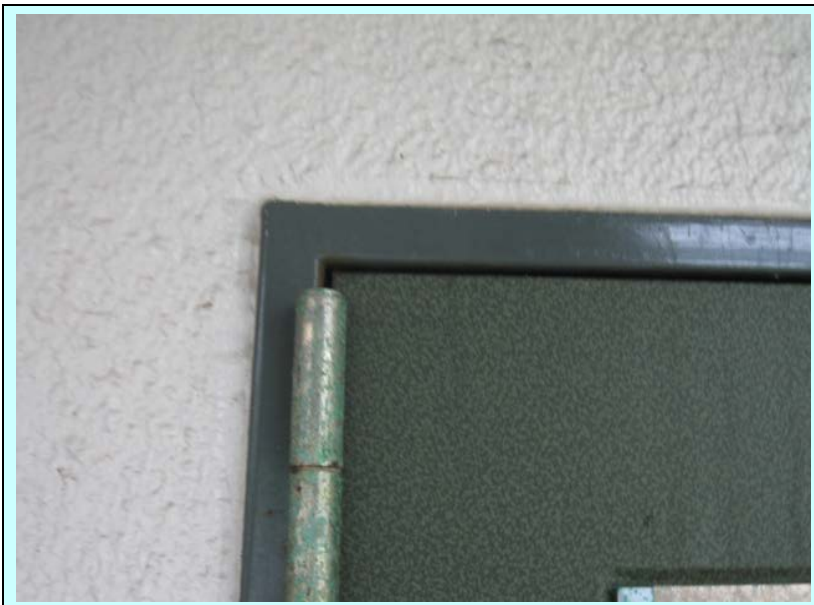
各戸玄関
三方枠塗装劣化状況

目立った錆も確認されず
良好な状況。

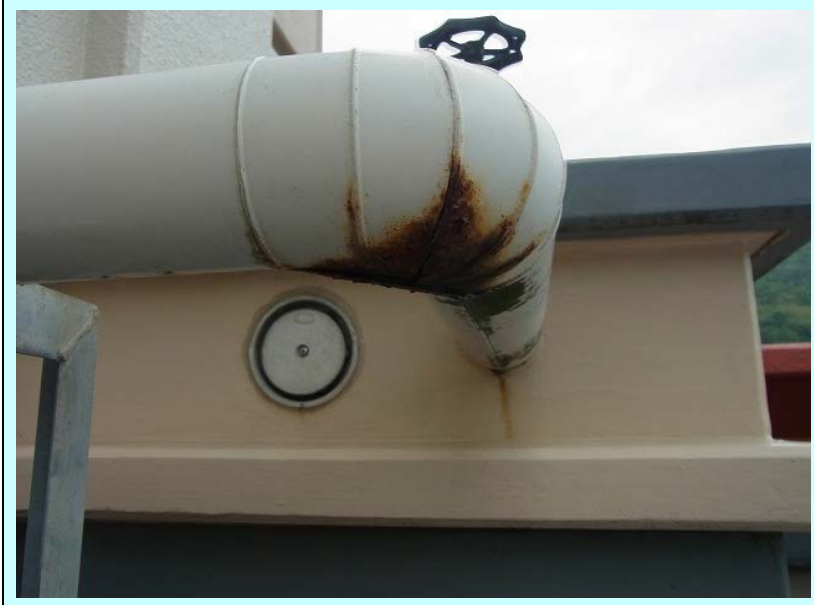
ラッキングカバー

劣化状況

錆の発生、部分的に
腐食も見られます。

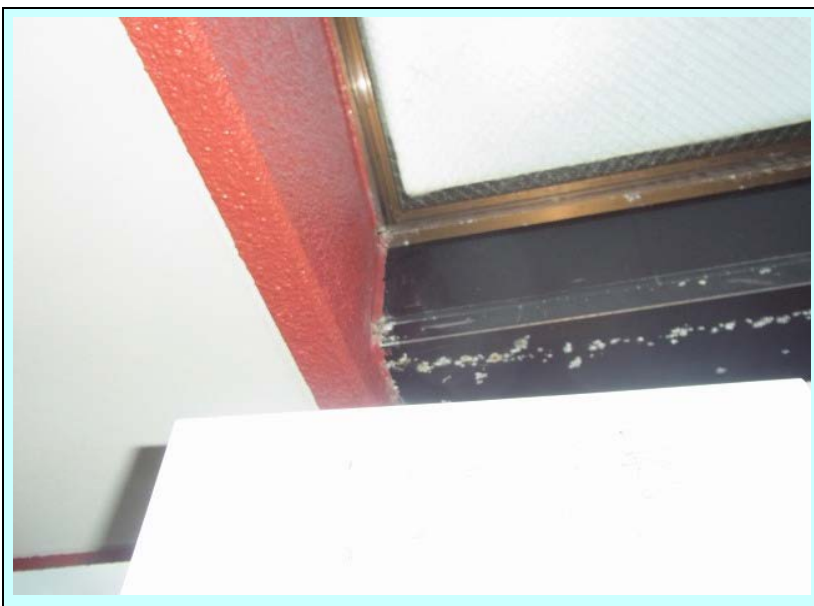
最上階ガラス屋根、鉄骨部

鉄骨梁のアルミ加工

白錆の発生

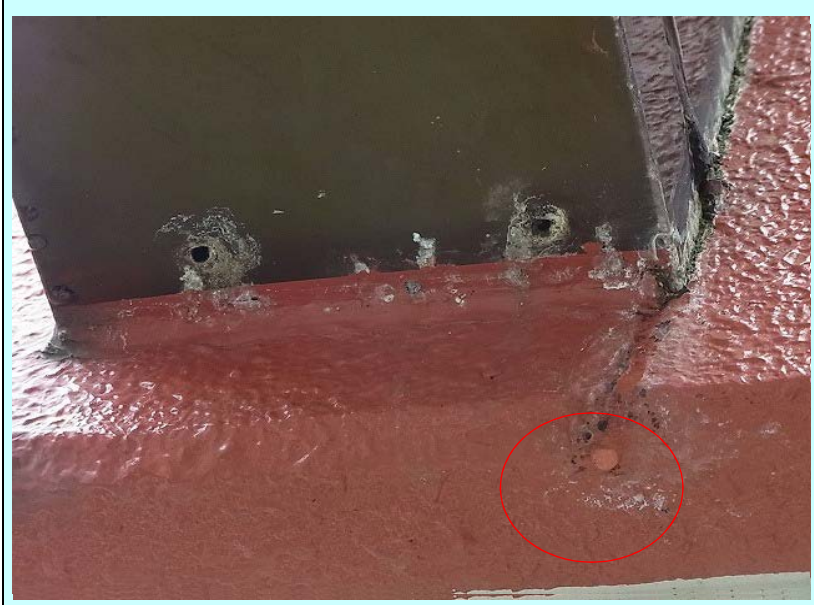
最上階ガラス屋根、鉄骨部
劣化状況

雨水が内部に浸入している

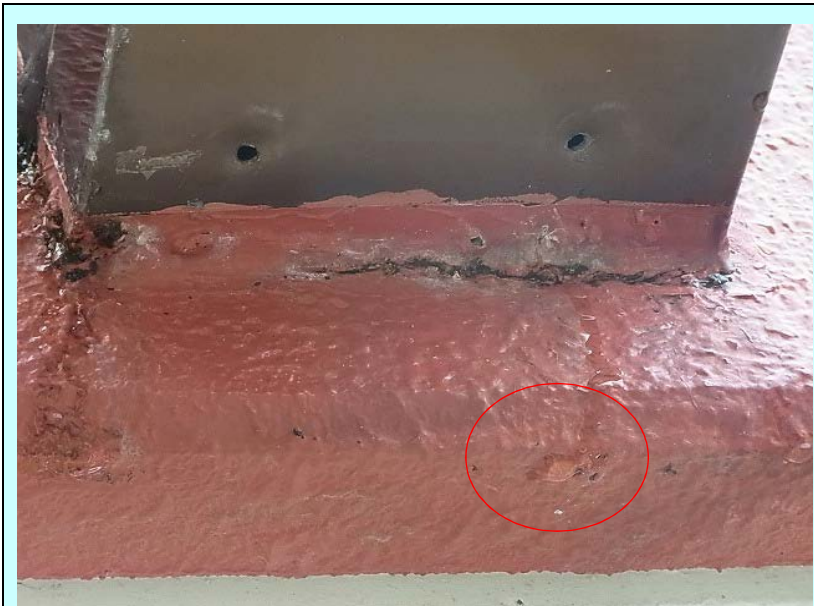
劣化状況

鉄骨梁のカバーアルミ

雨水の浸入による

腐食も見られます。

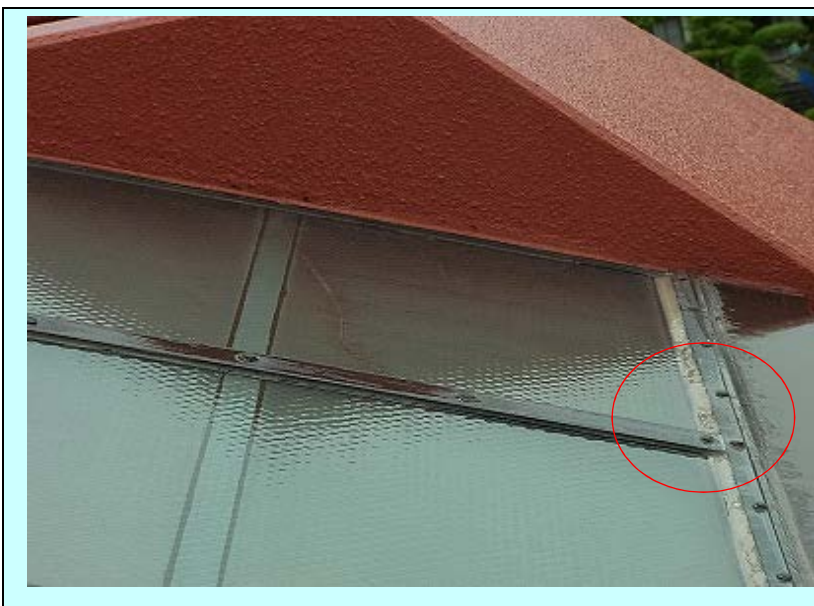
最上階ガラス屋根

劣化状況

上記雨漏りはコーキングの

劣化による可能性が

想定される。

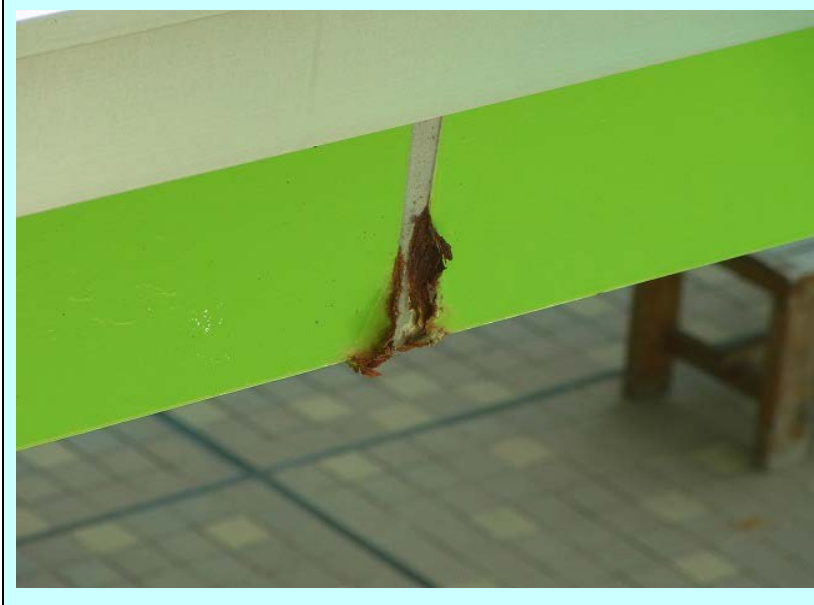
エントランス通路

アルミが-ジョイント劣化状況

内部鉄骨に錆の発生が
想定されます。

雨天時、漏水も確認された。

屋根ガラス部のシーリング
の補修が必要

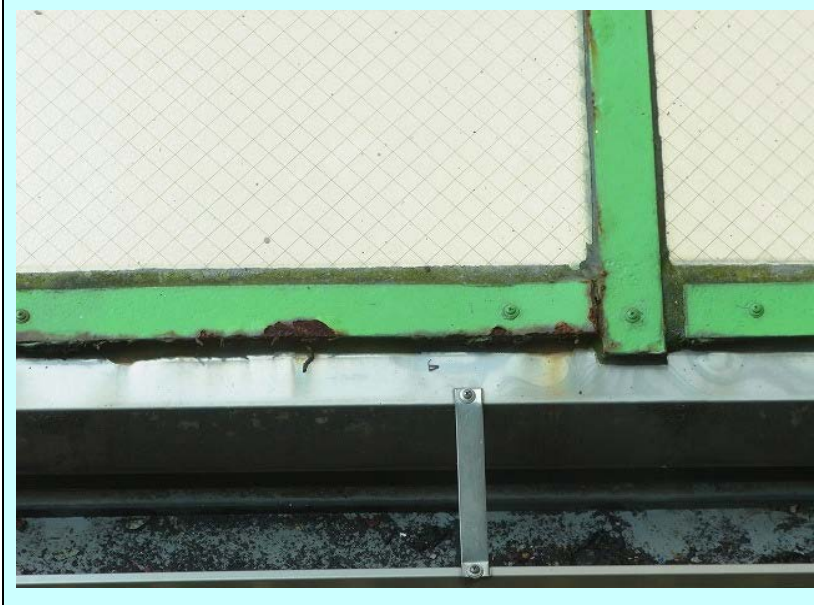
エントランス通路

ガラス押さえ金物の腐食

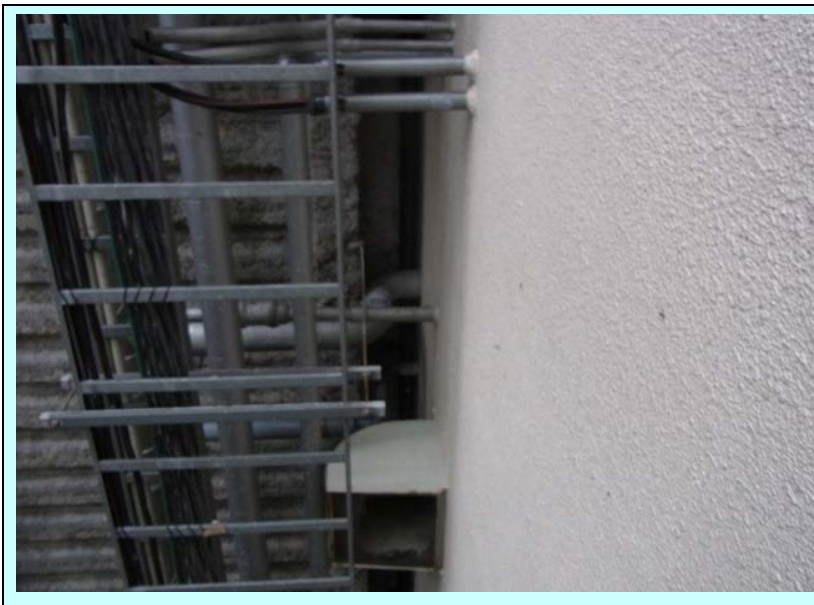
エントランスの下部

管理人室の下部

イキルンツヨクポイント部からの漏水が確認された。

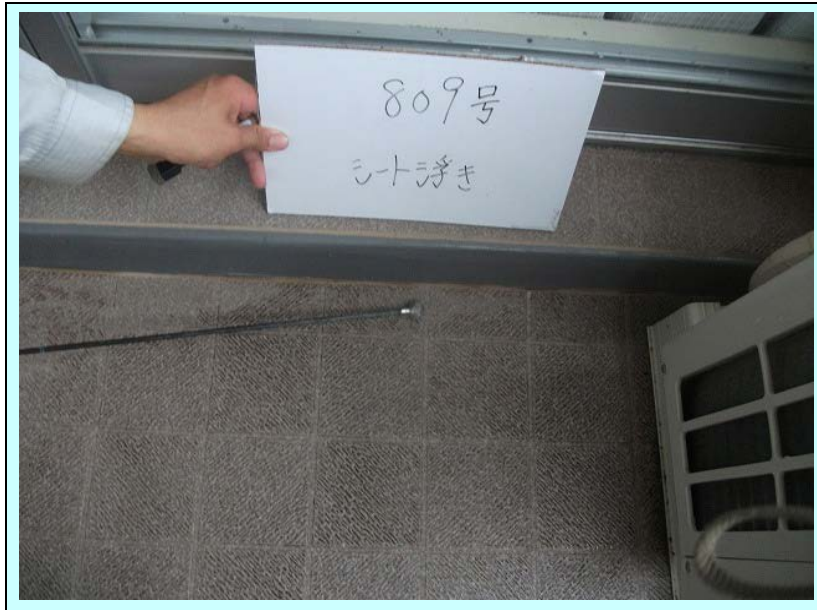
ベランダ床面長尺シートの浮き

ベランダ床面に長尺シートが施工されていますが、部位部分的に浮きが見られました。
現状漏水等は確認されていません。

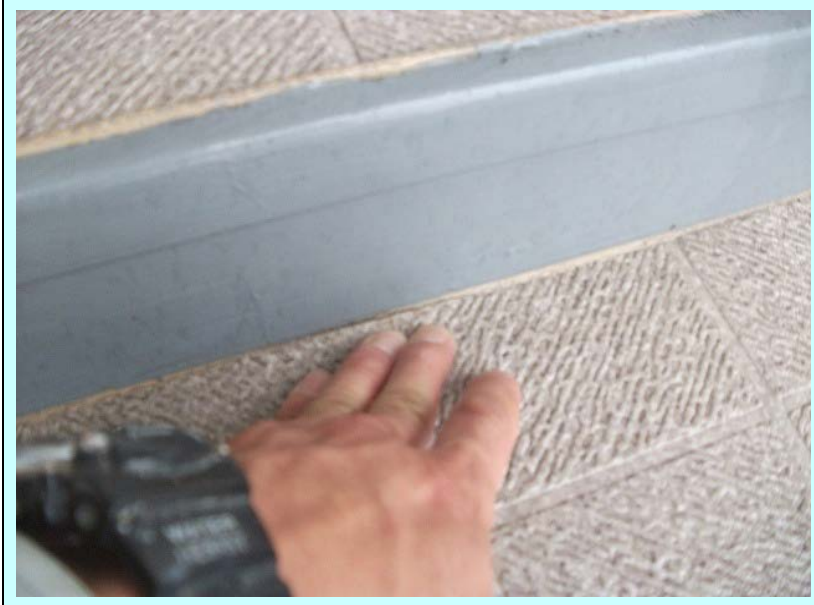
バルコニー床面

劣化状況

長尺シートの浮き

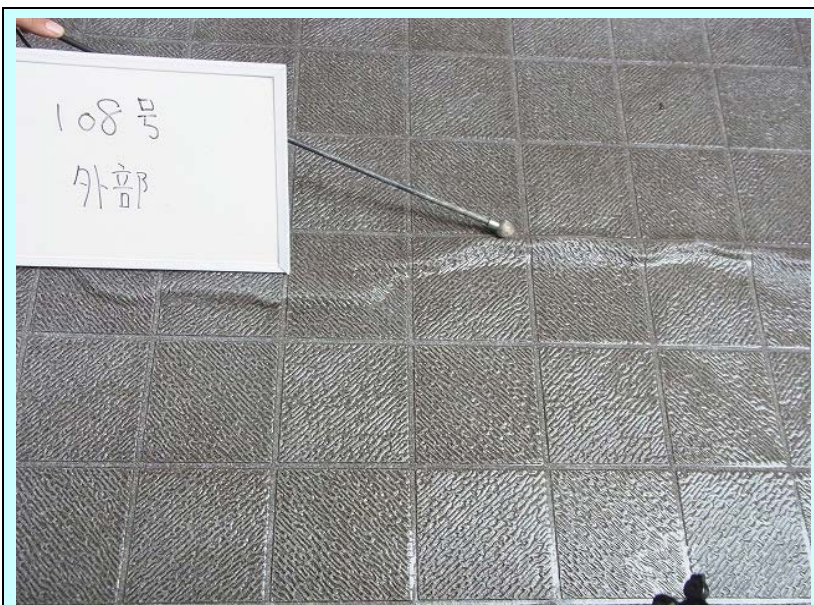
床シート

劣化状況

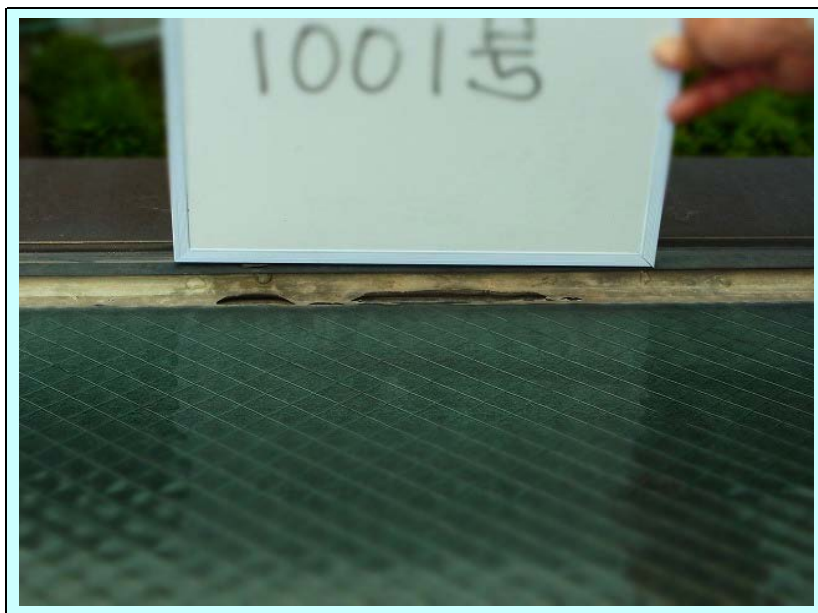
採光ガラス面取り合い部シーリング劣化

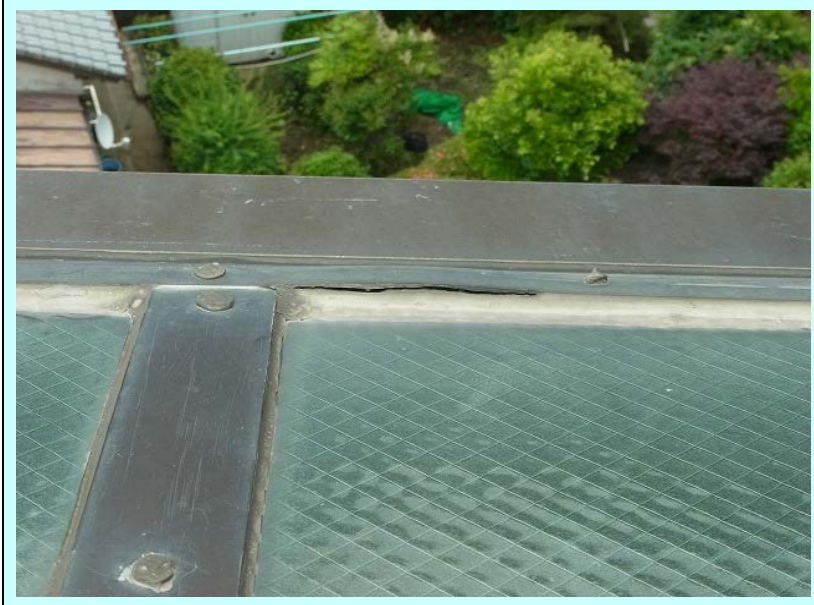
最上階ベランダガラス屋根
シーリング材の劣化状況

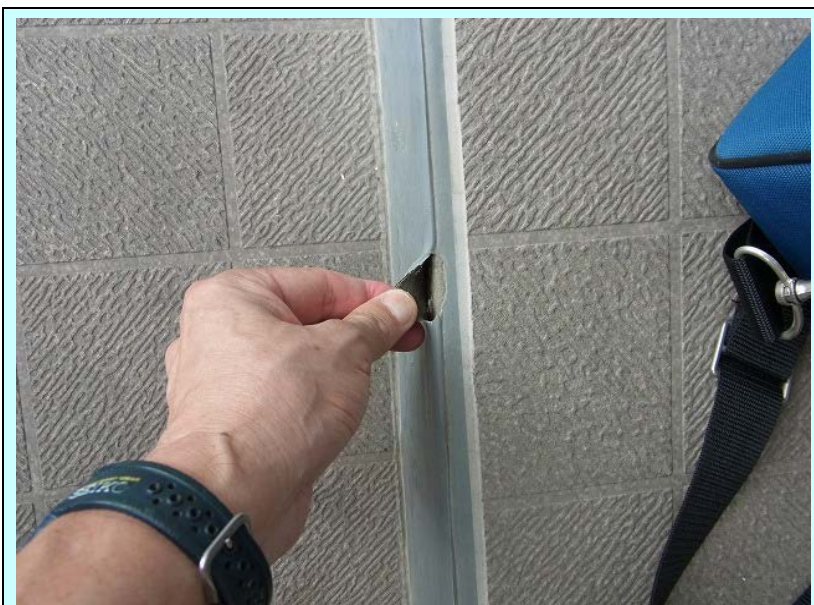
ベランダ床長尺シート
シ-リング材の劣化状況
一部であるが確認された

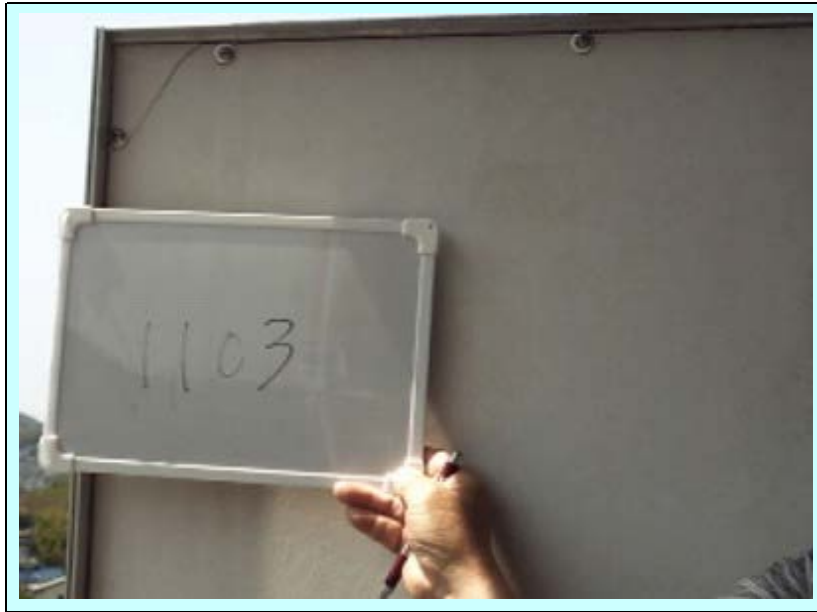
隔て板割れ

隔て板コーナー部にひび割れが多く見られました。
強風による破損が懸念されます。

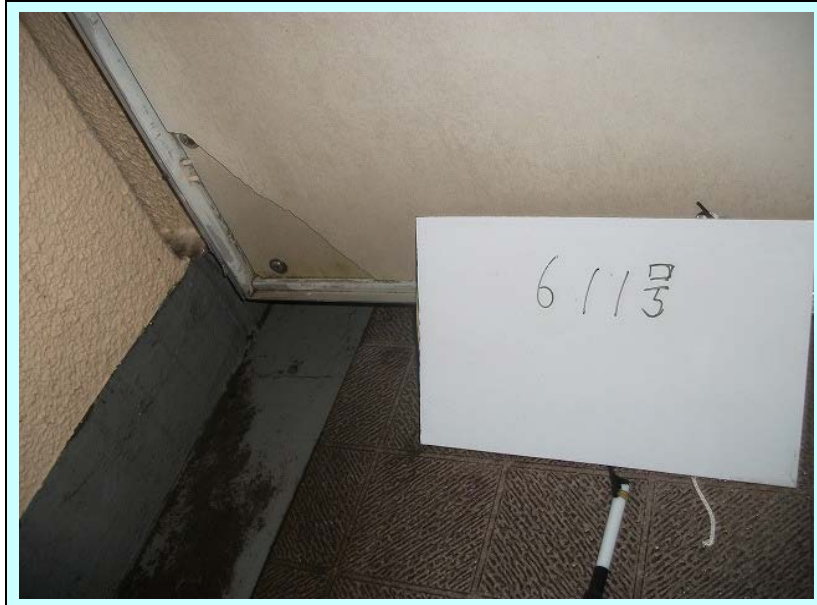
隔て板劣化状況

緊急性はないが高所での
強風時は破損の可能性がある

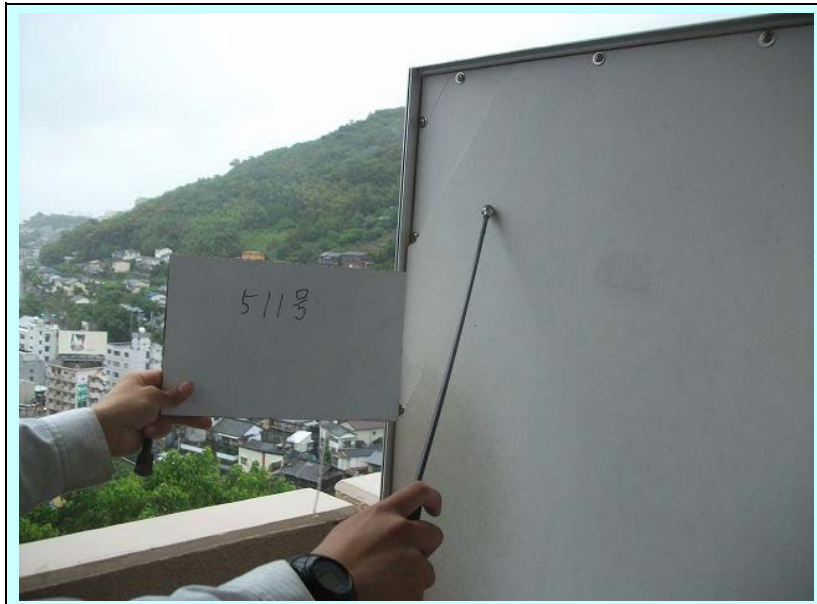
隔て板劣化状況

同上

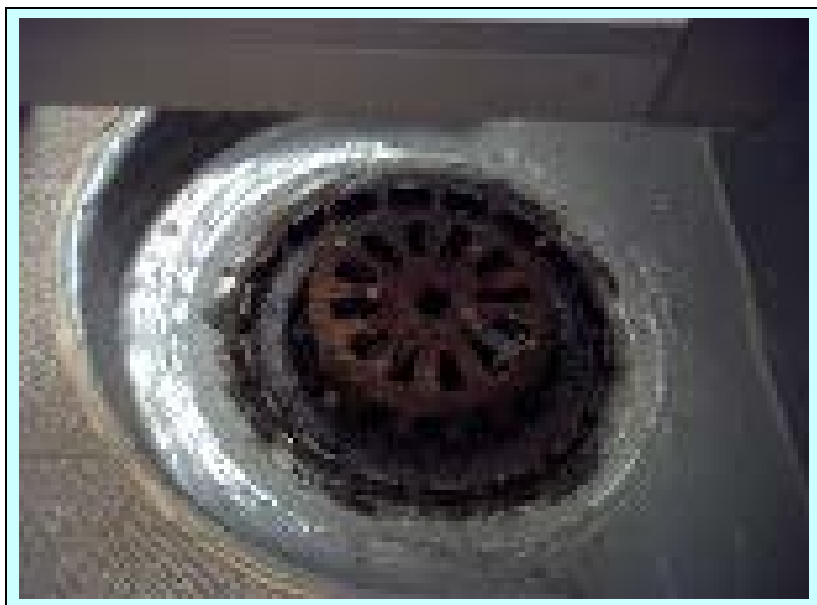
排水ドレン

劣化状況

錆びによる腐蝕
前回改修事未処置

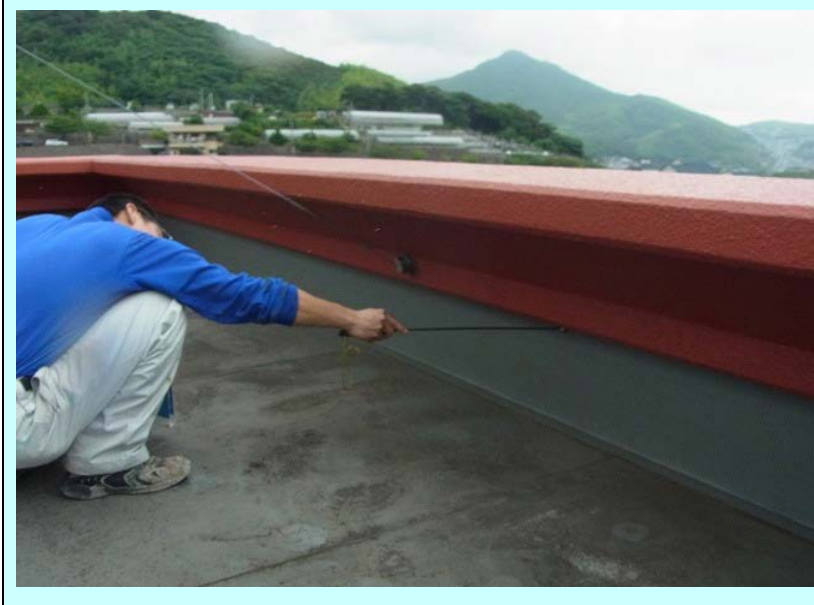
屋上防水確認状況

端末の確認

健全な状態

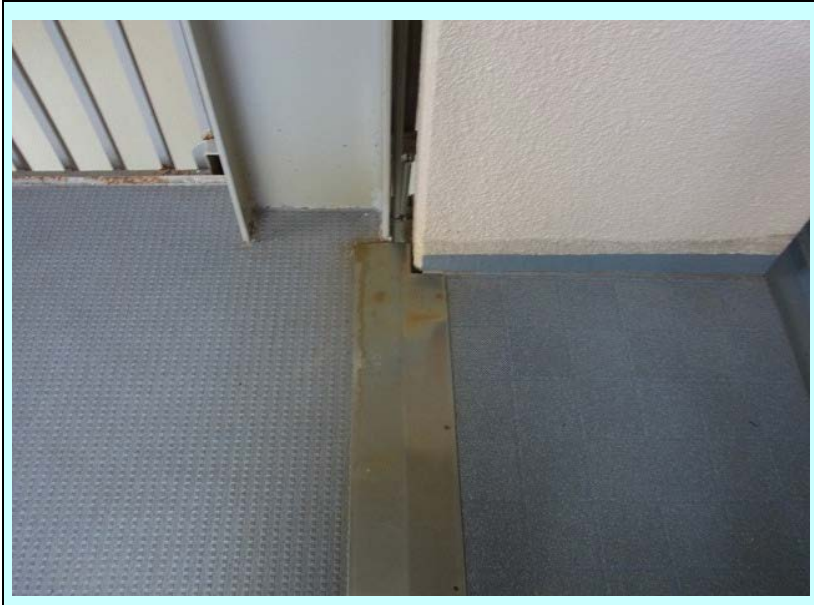
拡張ジョイント

片側固定で、動きに対応できる形状となっている。簡易処置であり、将来的に補修の必要が発生する恐れ

次に、Eキパ[®]マンションジョイントですが、この目的は建物が大規模になった場合や形状が単純な方形でない場合（当マンションはL型）はその角部分に歪が生じ、構造体にひび割れ等が発生します。それを防ぐ目的で最初から別棟として配置します。しかし使用上は一体となる必要がある事から、その部分にはひずみを吸収する動きに対応する専用のカバーを設置します。当初はそうようになっていたものと推測されますが、前回の改修工事の際？双方から固定しシーリングでの処置としてあります。これは追って破断し漏水の原因になります、又その処置を将来にわたり繰り返すことになります。そこで、早い時期に**本来のEキパ[®]マンションカバー**とすることをお勧め致します。
