3. 調査診断の目的及び内容

物件名 : ボンヌール長崎
所在地 : 長崎県長崎市片淵5丁目2-18
構造 : SRC16F
世帯数 : 148戸
竣工 : 平成2年6月
築後年数 : 22年
改修履歴 : 改修後7年

今回の「ボンヌール長崎」の調査診断の目的は、電気、機械設備を除く全体的劣化状況の把握と、長期修繕計画の立案であった。当該マンションの特徴として斜面地に建つ地下に5層の駐車場を持つ2棟からなる建物であり、その接合はI型ジョイントによる構造です。調査で判明した結果、前回改修から以降7年間の外壁劣化の進行としては小さく良好な状況と判断致します。しかし、鉄部（特に外部避難階段）の劣化の進行状況は大きく、修復サイクルを早くするか、根本的に対処した方が合理的かの判断が迫られる状況です。又、I型ジョイントが本来の効果を果たすような構造となっていないことも、将来的には憂いとなる可能性があります。

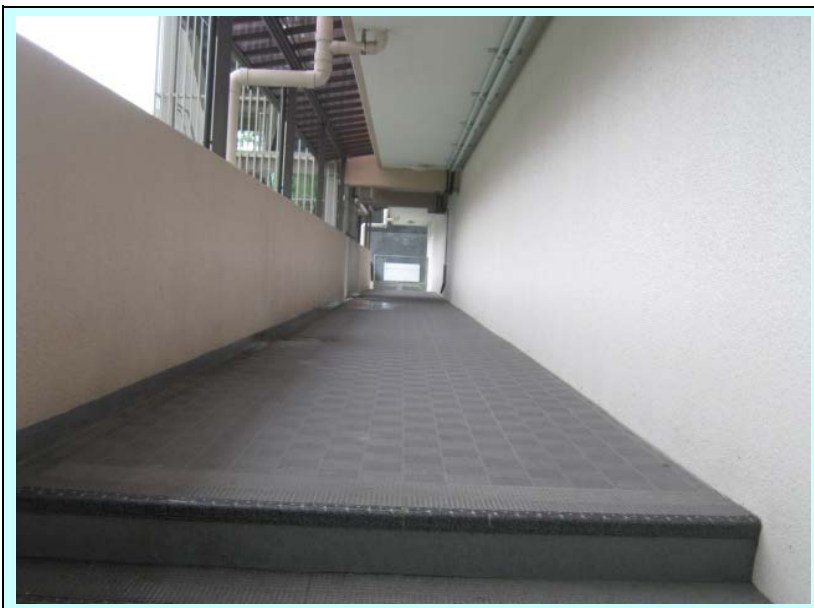
共用廊下壁面
現状

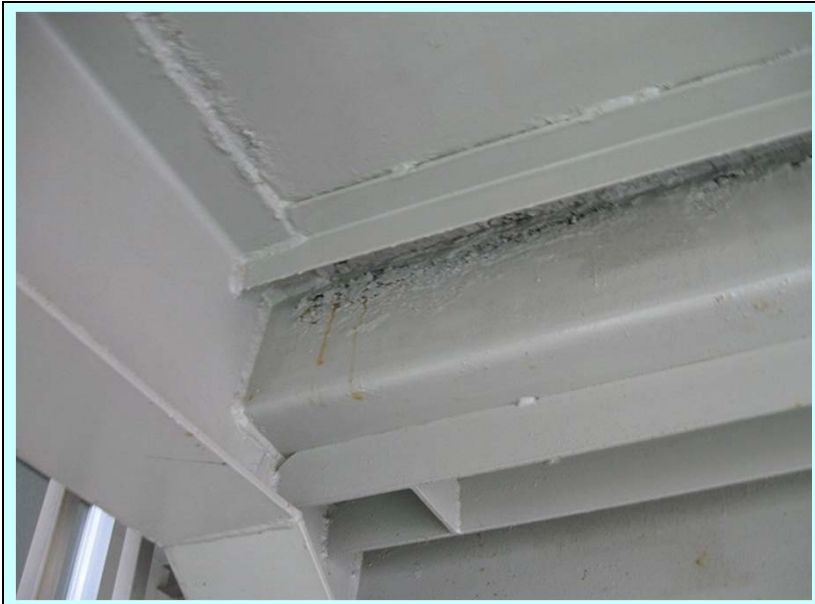
鉄骨階段揚げ裏

錆発生状況

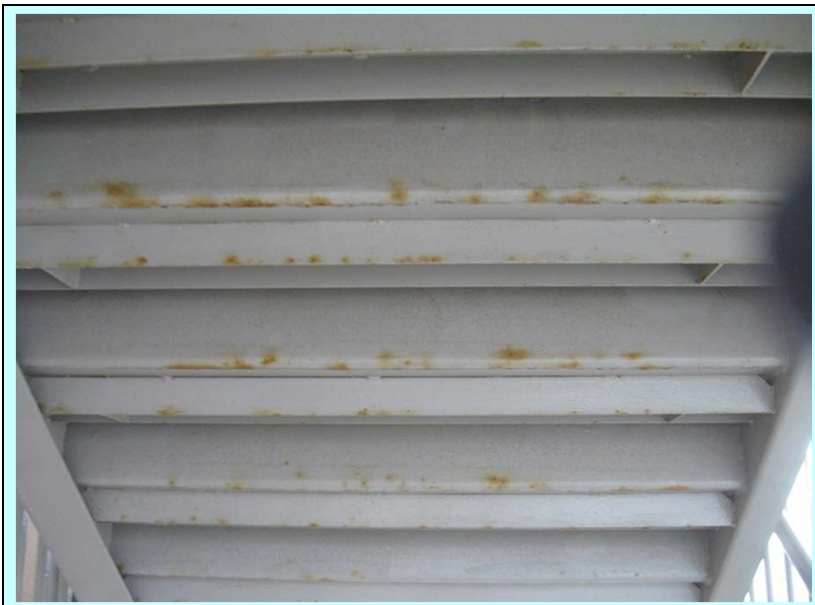
鉄骨階段揚げ裏

錆発生による膨れ

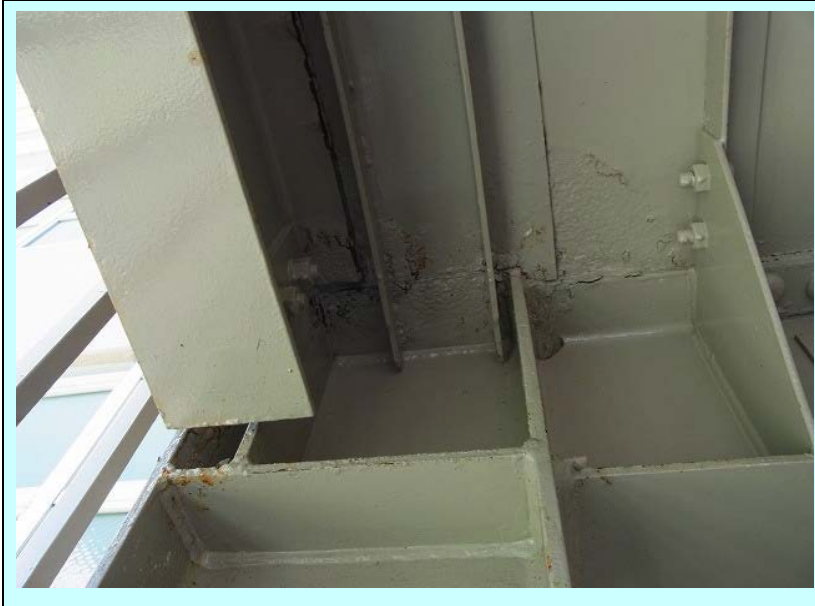
鉄骨階段揚げ裏

錆発生状況

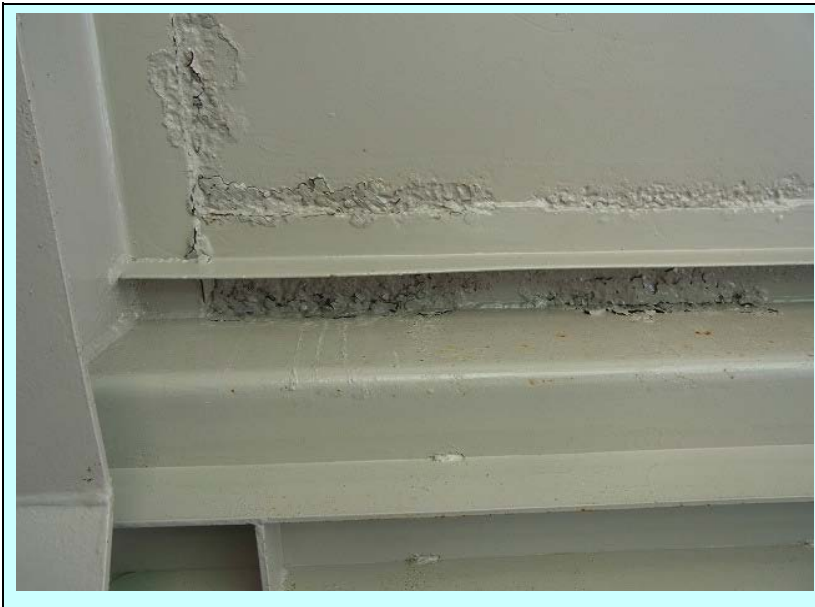
鉄骨階段揚げ裏

錆発生状況

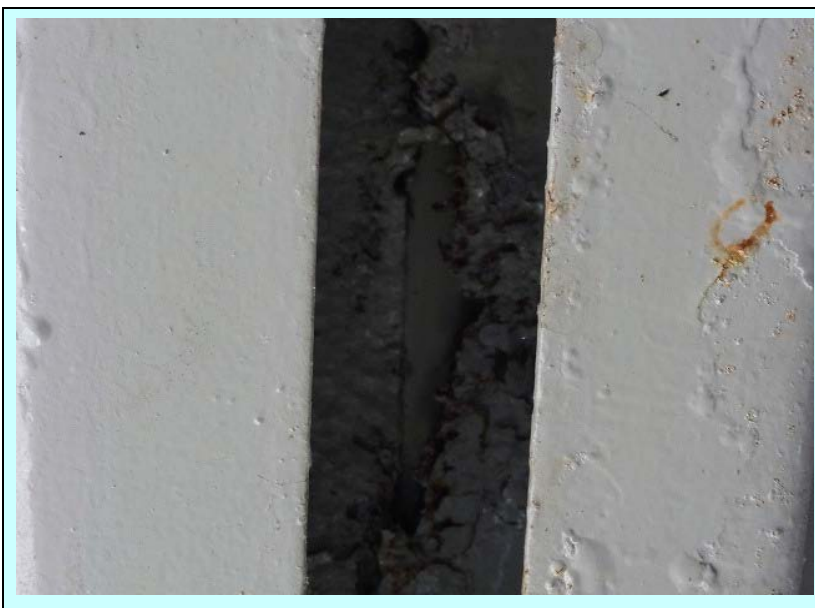
鉄骨階段揚げ裏

錆発生による膨れ

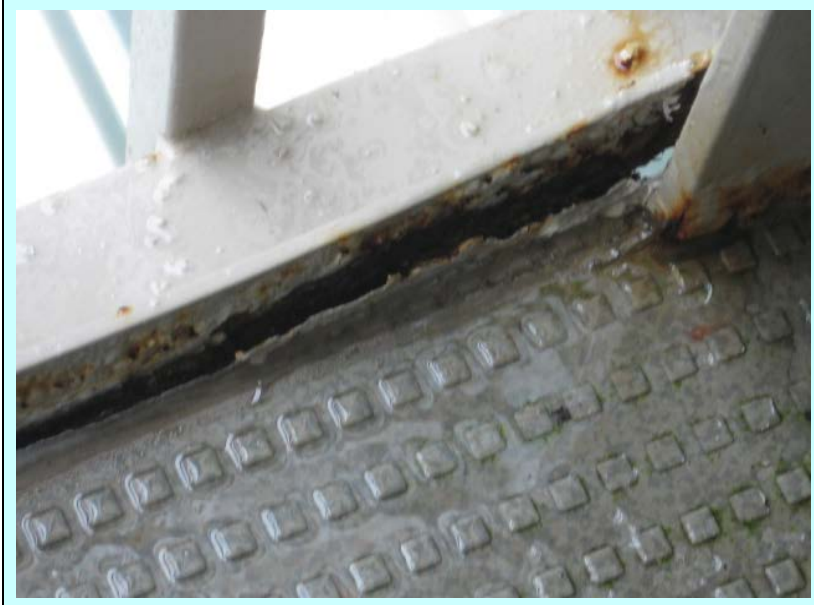
鉄骨階段床面
シート取り合い部錆発生
状況

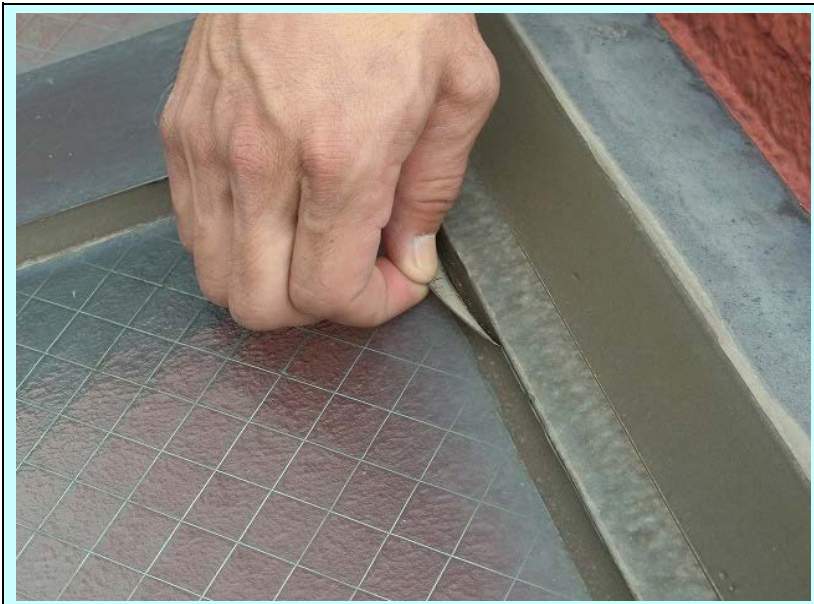
同上
シーリング材の劣化状況
