3. 調査診断の目的及び内容

物件名 : ボンヌール長崎
所在地 : 長崎県長崎市片淵5丁目2-18
構造 : SRC16F
世帯数 : 148戸
竣工 : 平成2年6月
築後年数 : 22年
改修履歴 : 改修後7年

今回の「ボンヌール長崎」の調査診断の目的は、電気、機械設備を除く全体的劣化状況の把握と、長期修繕計画の立案であった。当該マンションの特徴として斜面地に建つ地下に5層の駐車場を持つ2棟からなる建物であり、その接合はI型ジョイントによる構造です。調査で判明した結果、前回改修から以降7年間の外壁劣化の進行としては小さく良好な状況と判断致します。しかし、鉄部（特に外部避難階段）の劣化の進行状況は大きく、修復サイクルを早くするか、根本的に対処した方が合理的かの判断が迫られる状況です。又、I型ジョイントが本来の効果を果たすような構造となっていないことも、将来的には憂いとなる可能性があります。

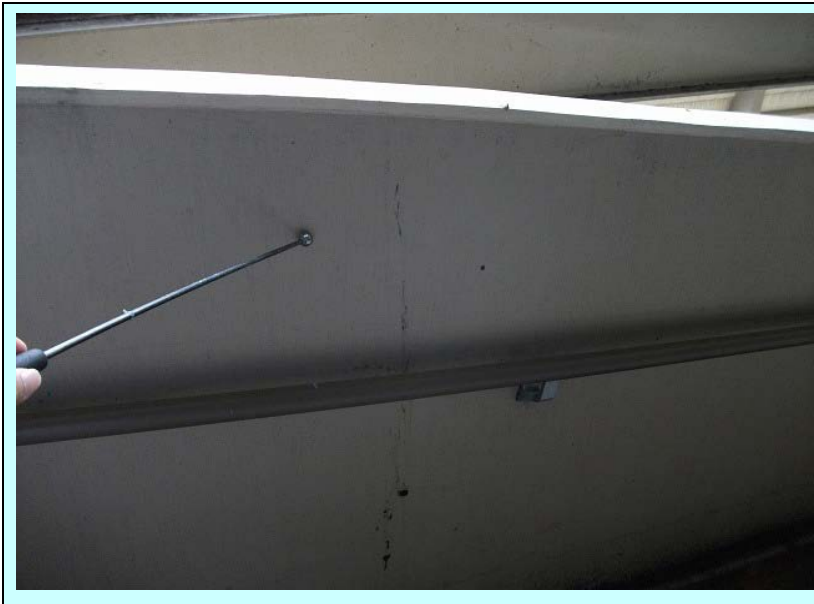
手すり壁が長いことによる
収縮クラック

同上
同上

同上

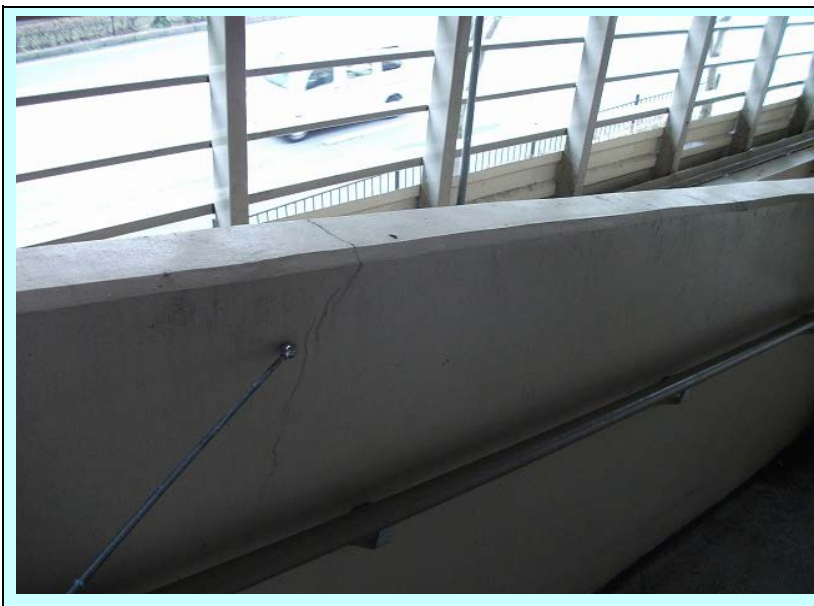
同上
同上

同上

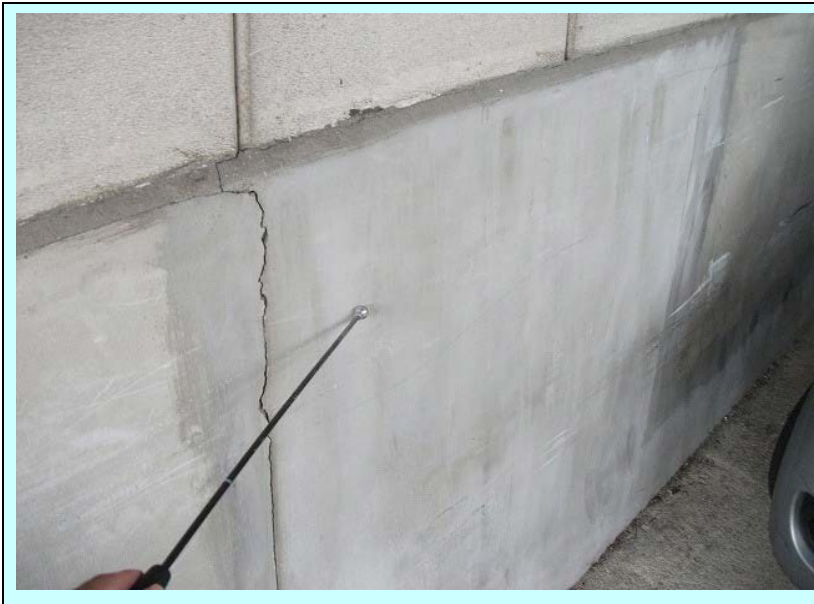
同上

挙動によるひび割れ

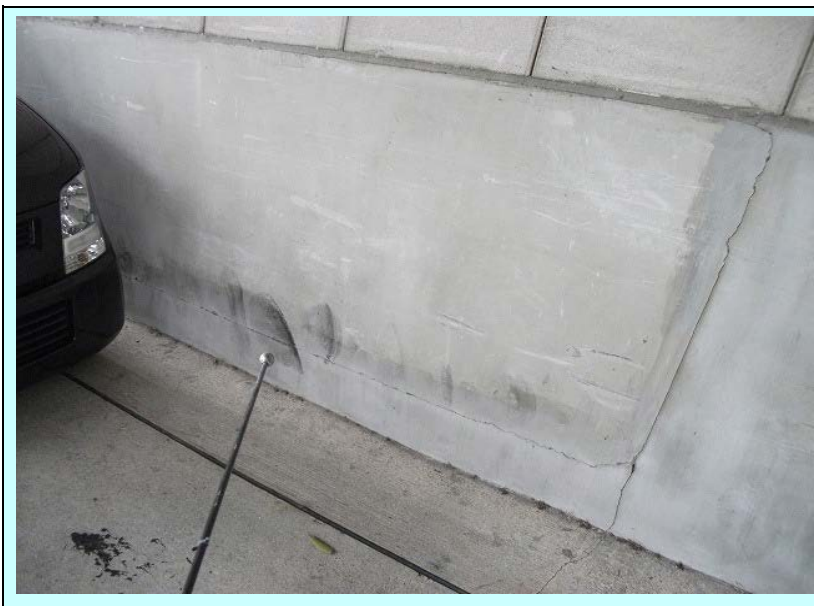
同上

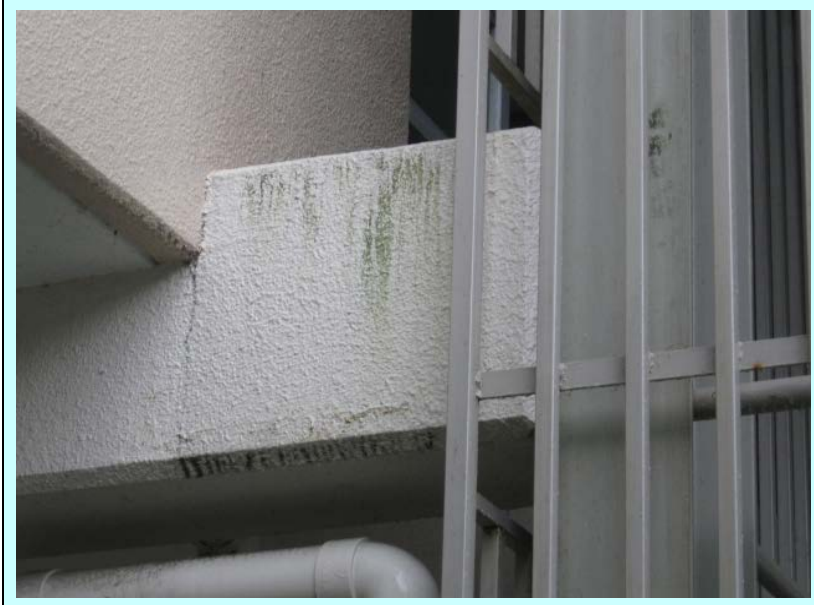
一般外壁

汚染状況

微生物汚染状況

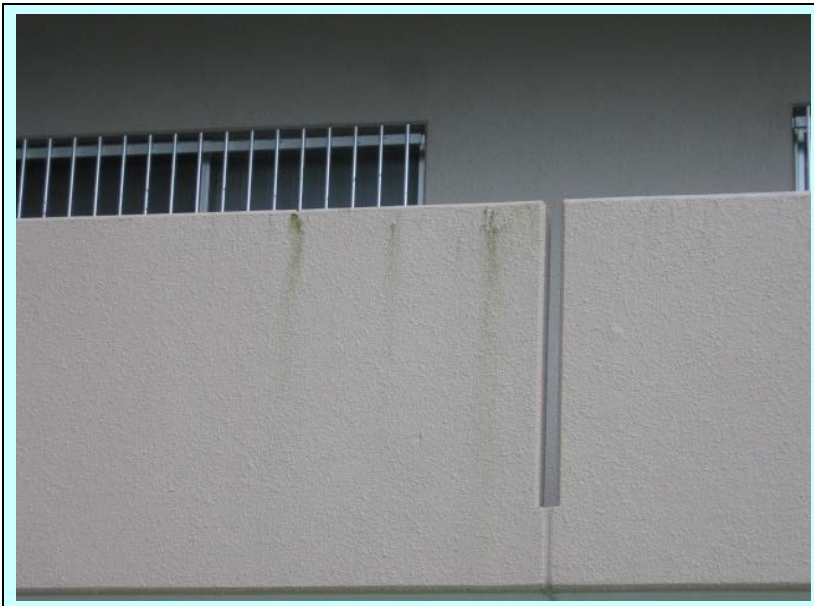
共用廊下手摺

西面

微生物汚染状況

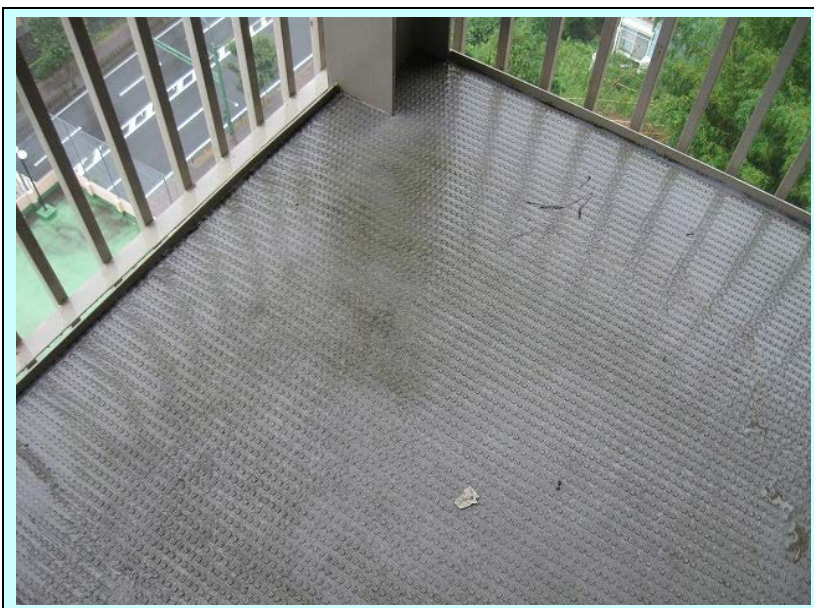
外部階段

踊り場

微生物汚染状況

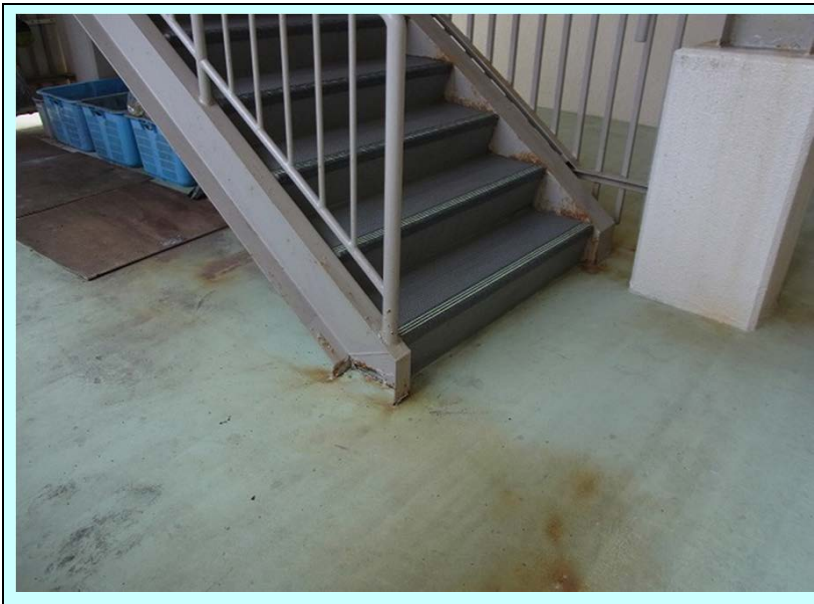
鉄骨階段

錆発生状況

基礎との取り付け部

防錆処置が必要

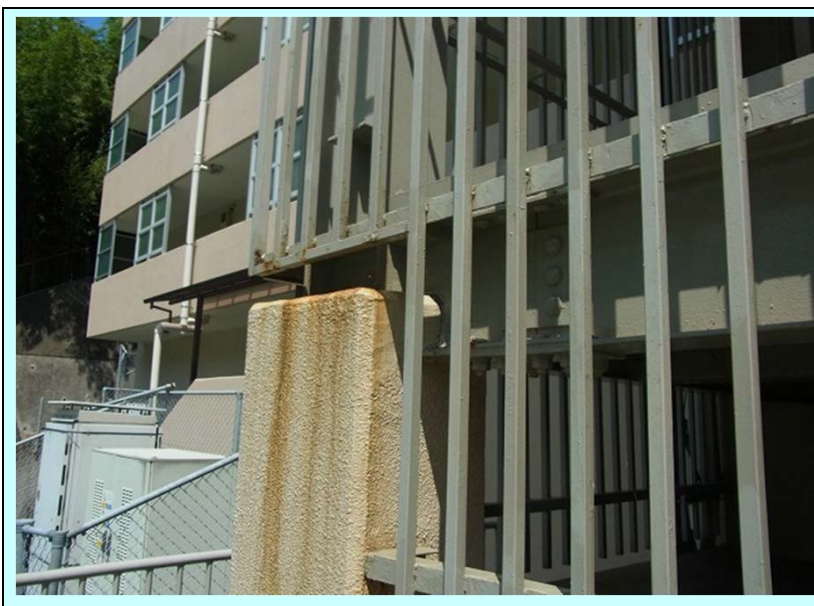
鉄骨階段

A棟階段

錆汁の発生

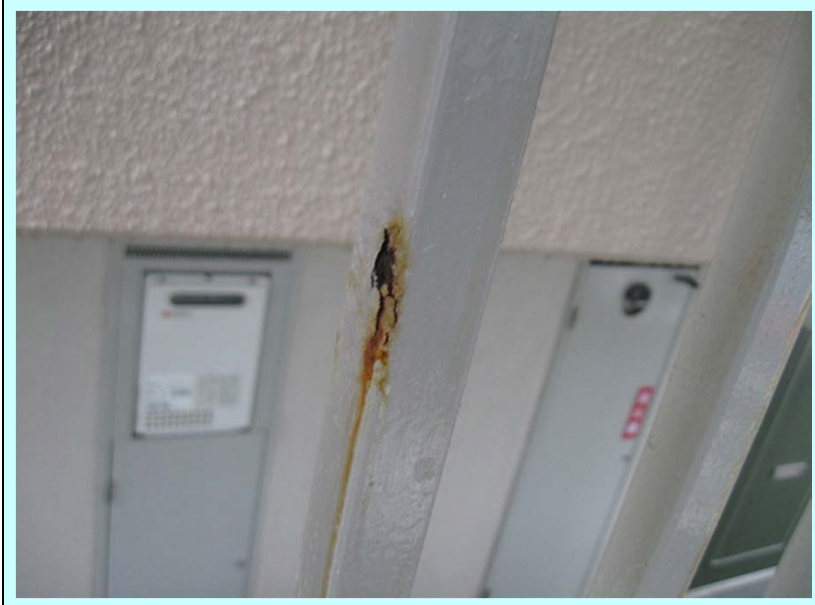
鉄骨階段格子

錆発生状況

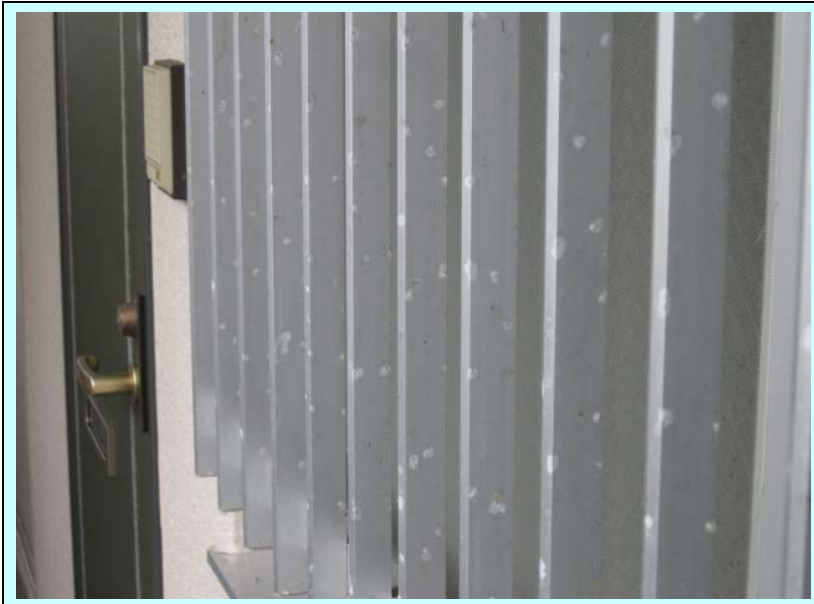
各戸窓アルミ格子

白錆の発生状況

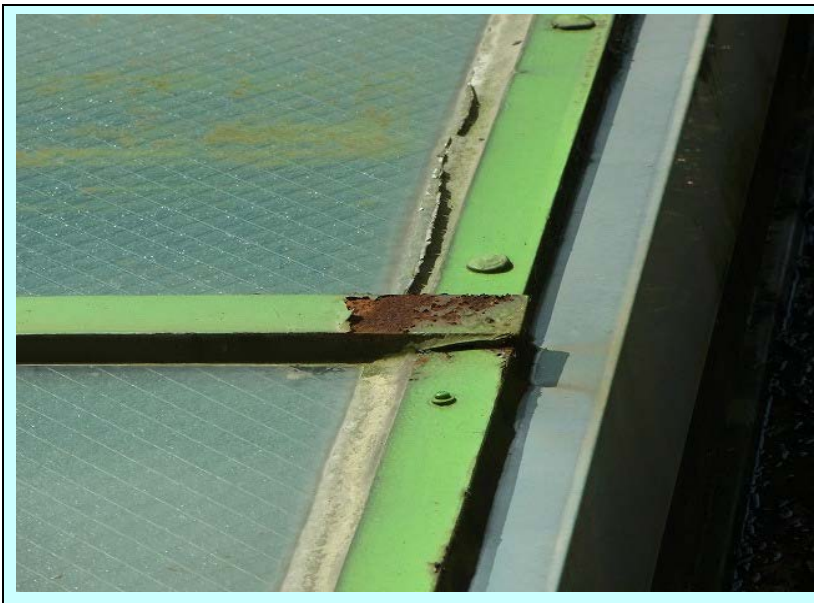
同上

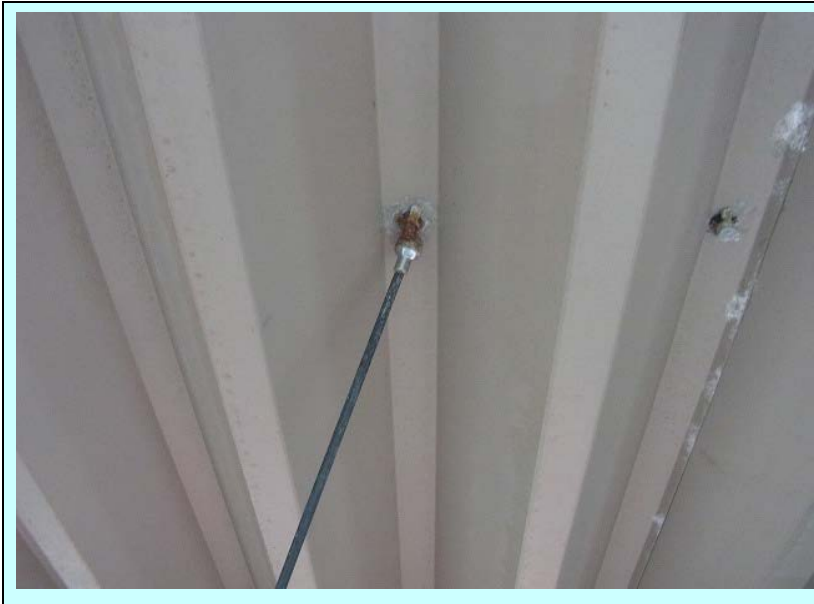
階段室最上階

屋根折板の劣化状況

錆の発生、部分的に腐食も見られます。

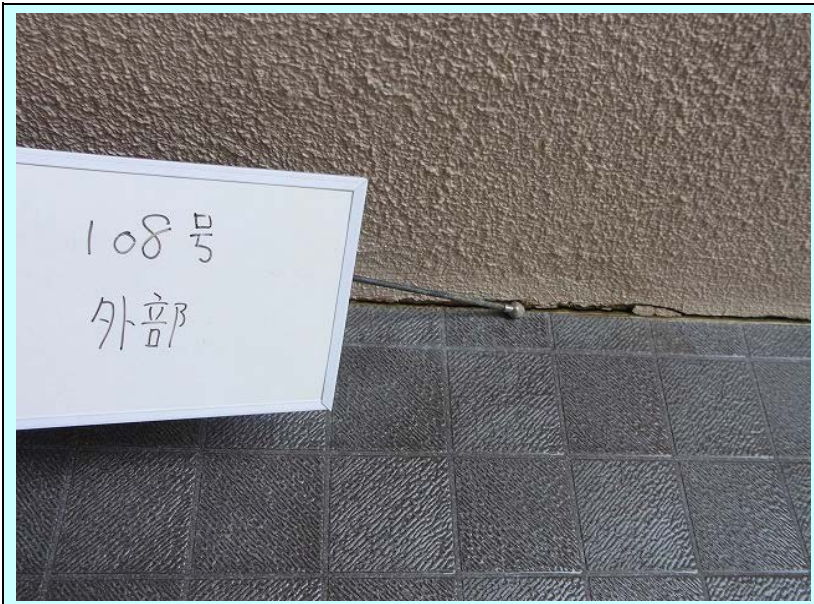
壁・床面取り合い部の

劣化状況

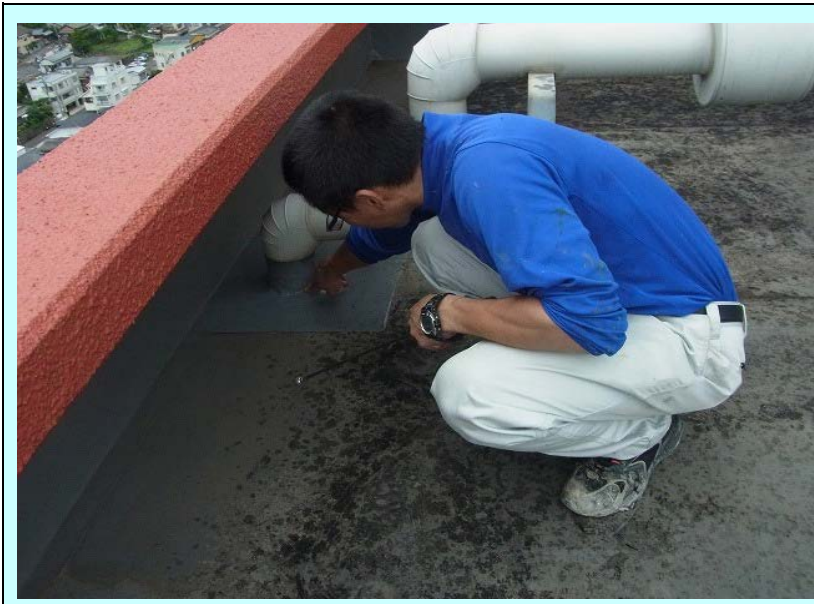
同上

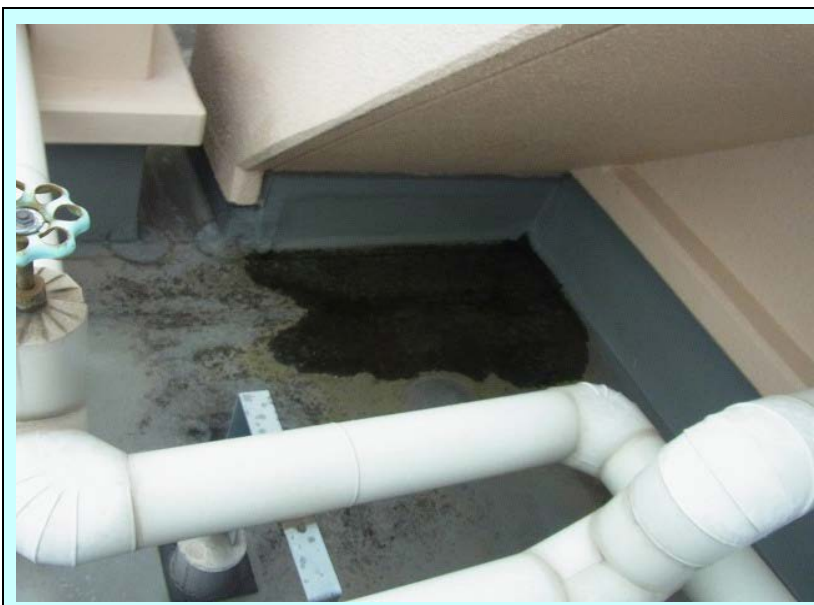
同上

勾配不良により、雨水が滞留している。

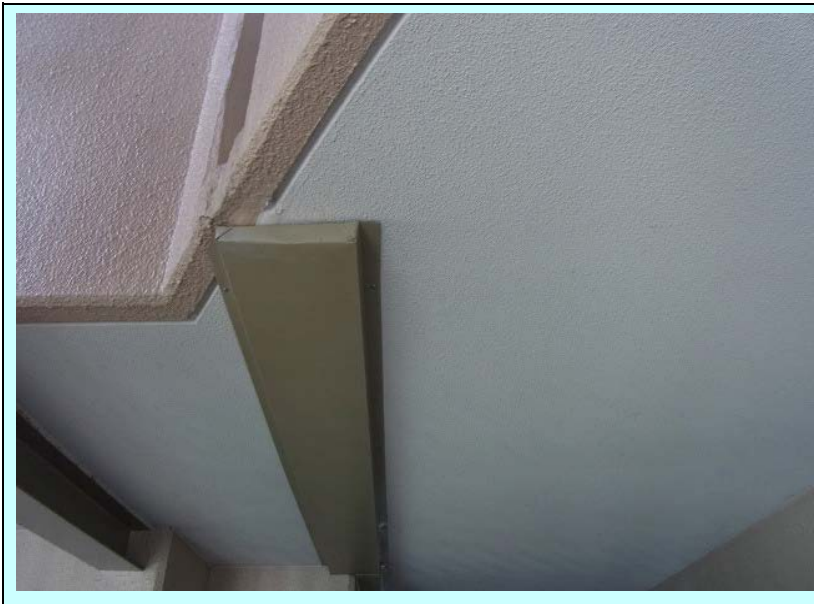
同上

下部状況
加へ金物を双方で固定しているため、動きに対し追従できない。
検討が必要。

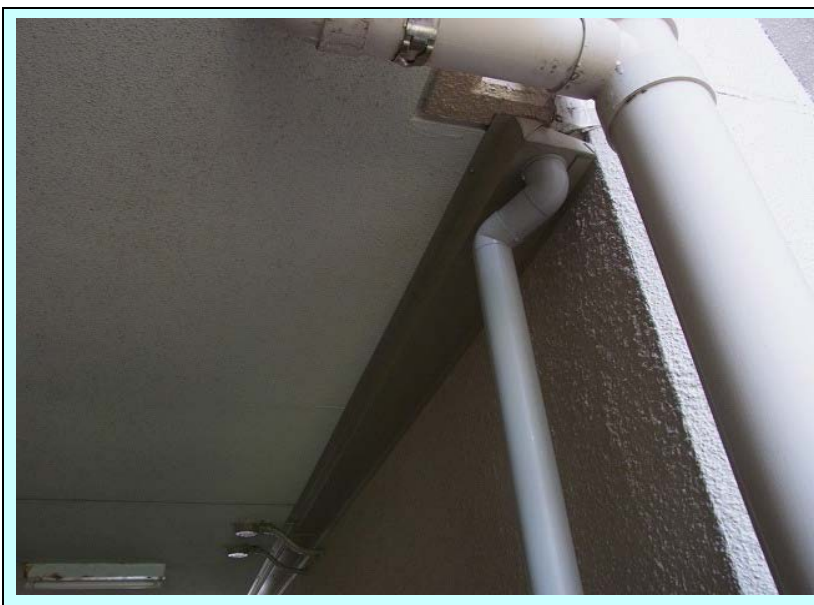
同上

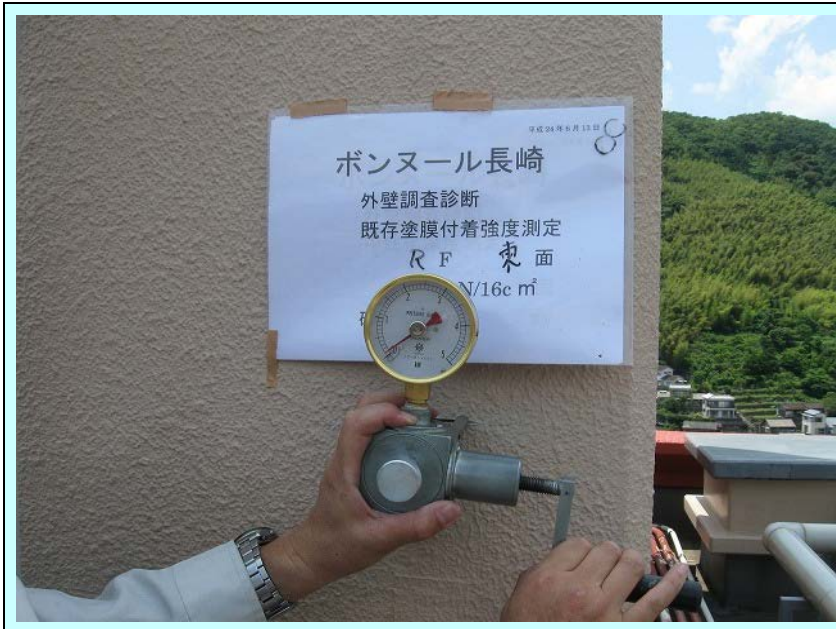
RF東面

既存塗膜付着強度測定

付着強度は2.1N/mm²で基準値上回っている。

下地調整材/躯体 100%

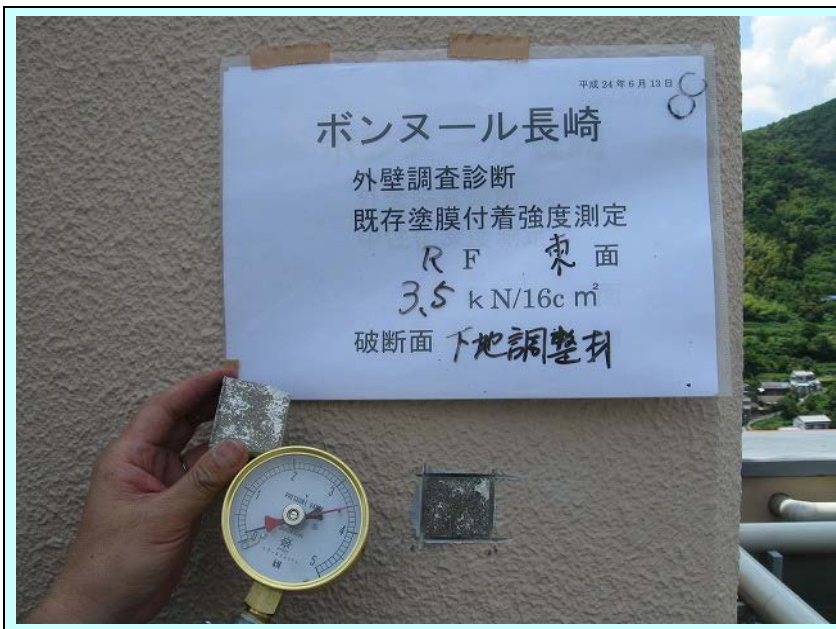
既存塗膜付着強度測定

データ接写

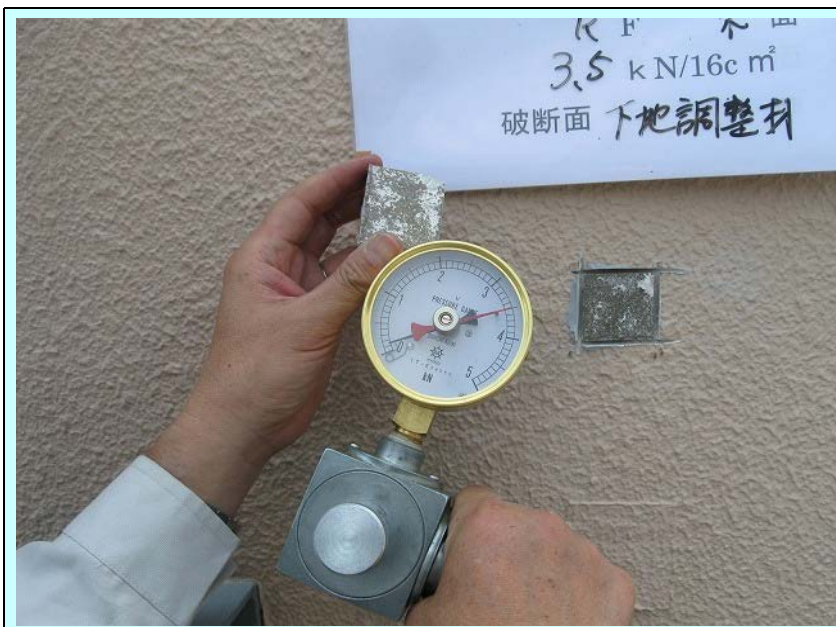
既存塗膜付着強度測定

破断面接写

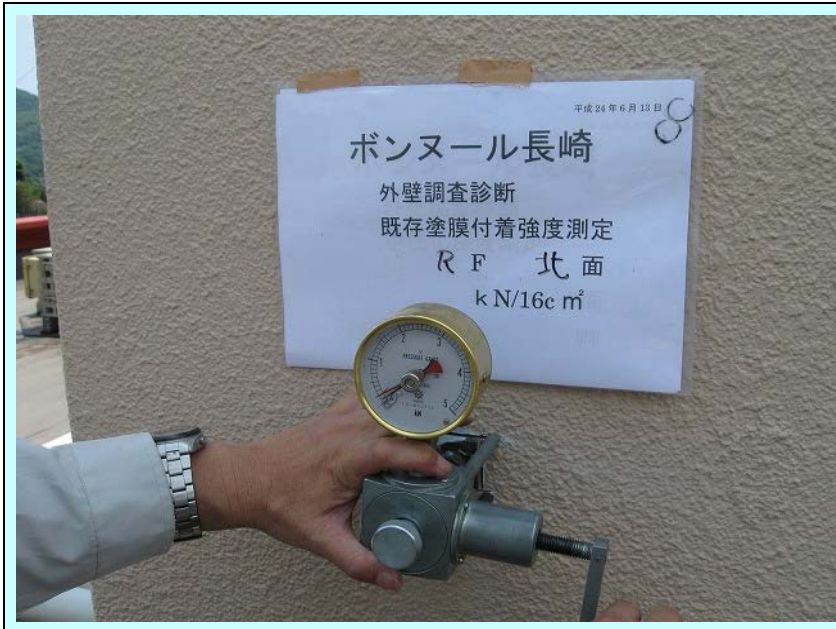
RF北面

破断面

既存塗膜内 40%

下地調整材/塗膜 60%

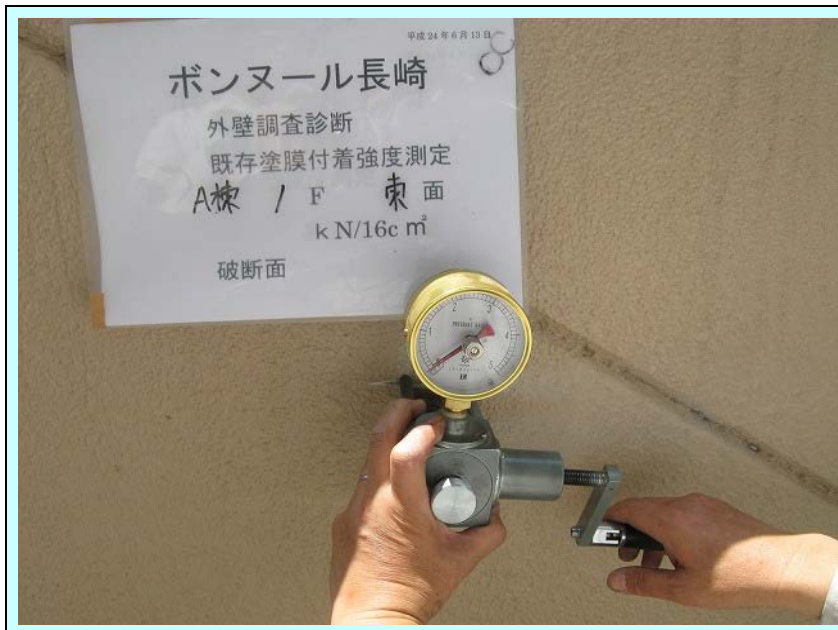
A棟1F東面

破断面

下地調整材/躯体 100%

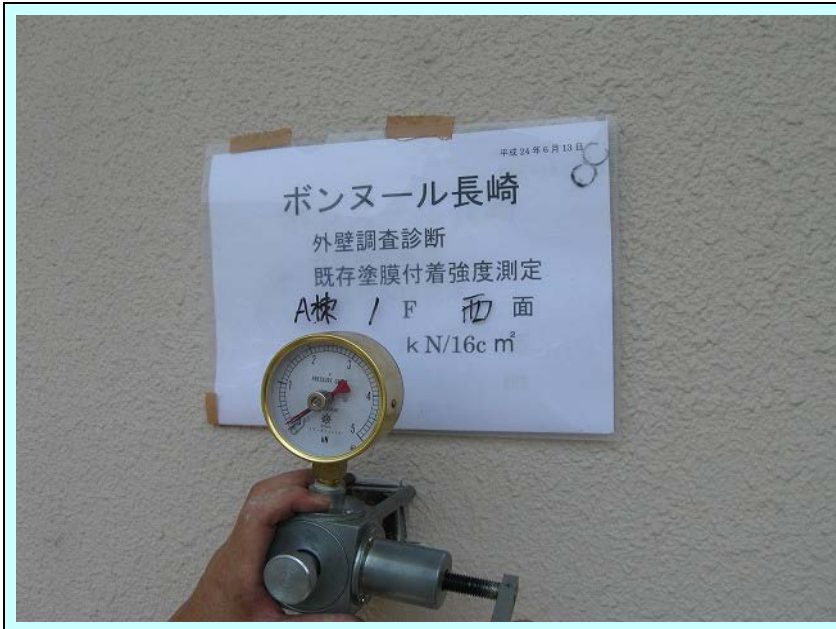
A棟1F西面

破断面

下地調整材/躯体 100%

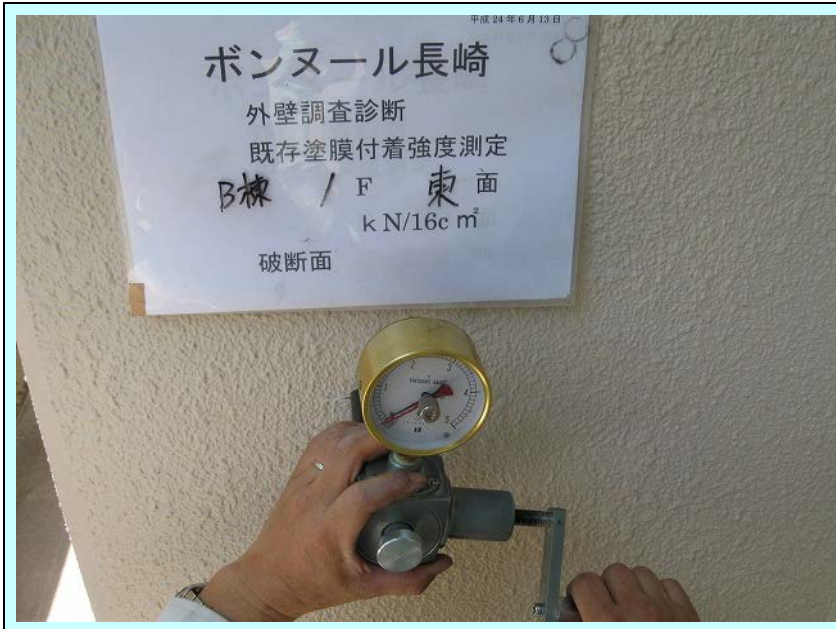
B棟1F東面

破断面

下地調整材/躯体 100%

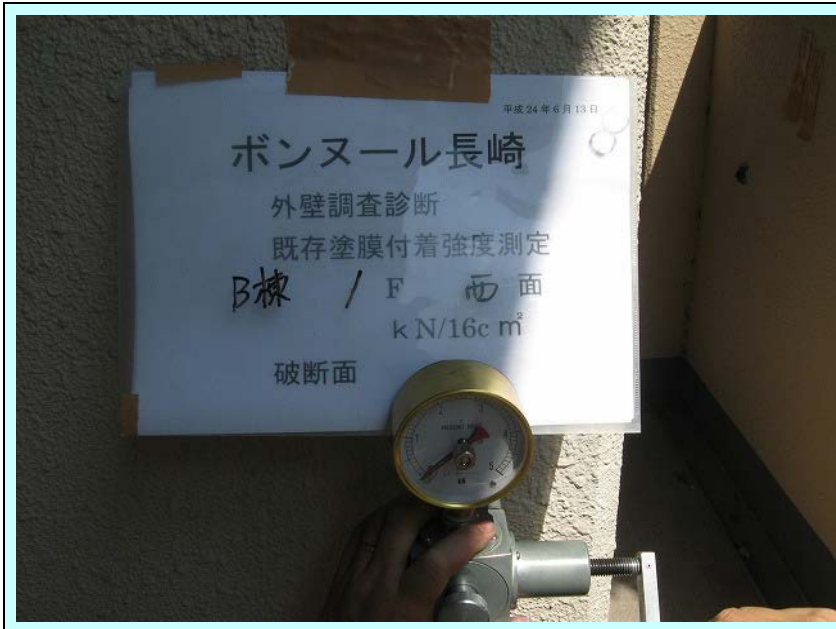
B棟1F西面

破断面

下地調整材/躯体 100%

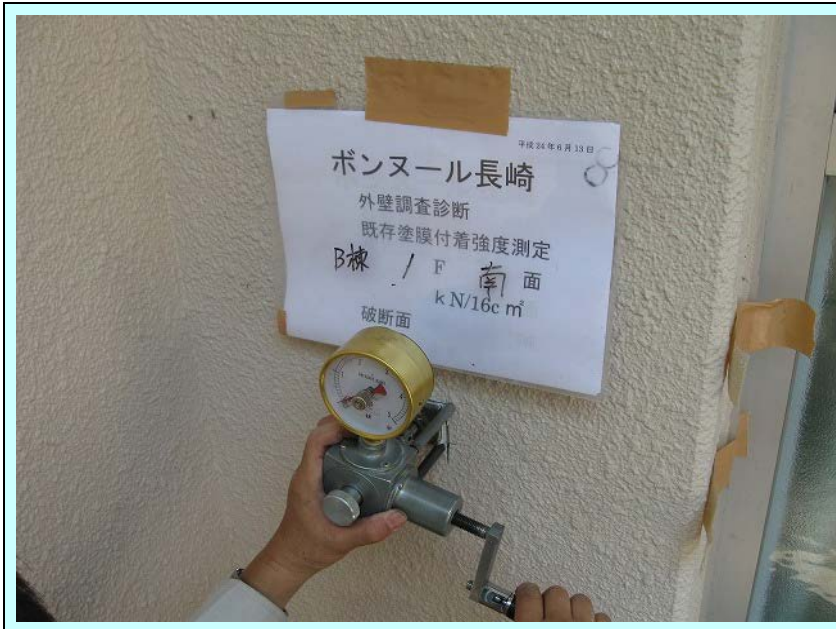
B棟1F南面

破断面

下地調整材/躯体 100%

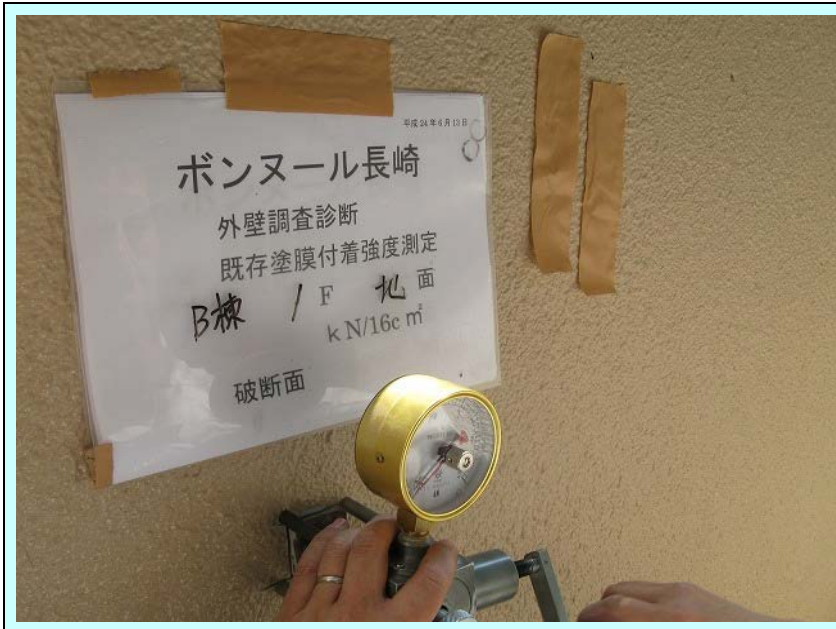
B棟1F北面

破断面

接着剤/塗膜 80%

下地調整材/塗膜 20%

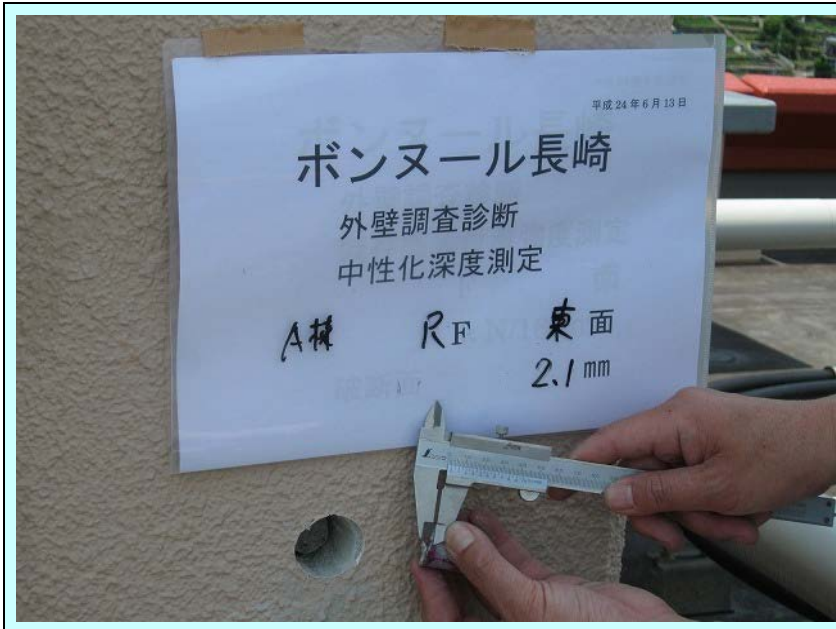
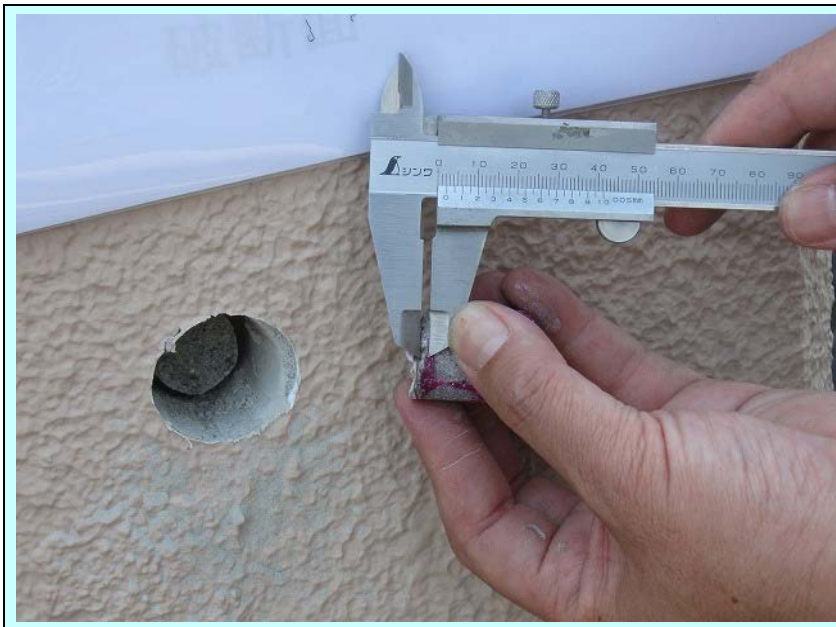
A棟RF東面

標準値 6.3 mm

中性化深度は2.1 mmで経年相当以下の進行です。

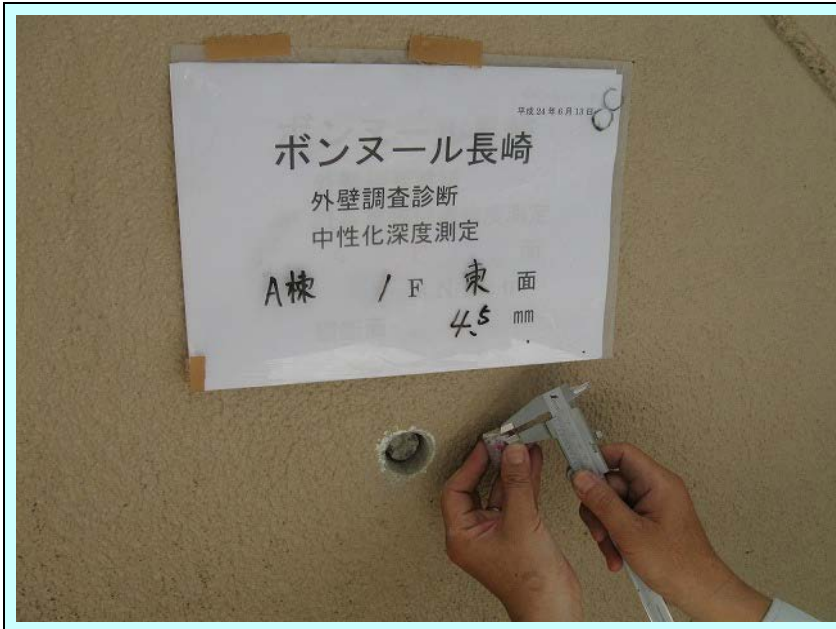
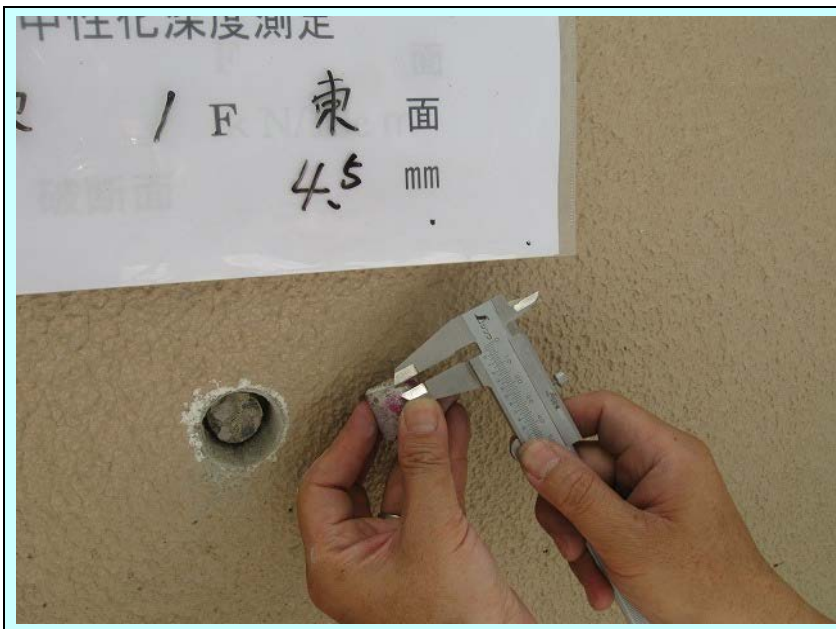
コンクリート中性化深度測定
A棟1F東面

標準値 6.3 mm

中性化深度は4.5mmで経年相当以下の進行です。

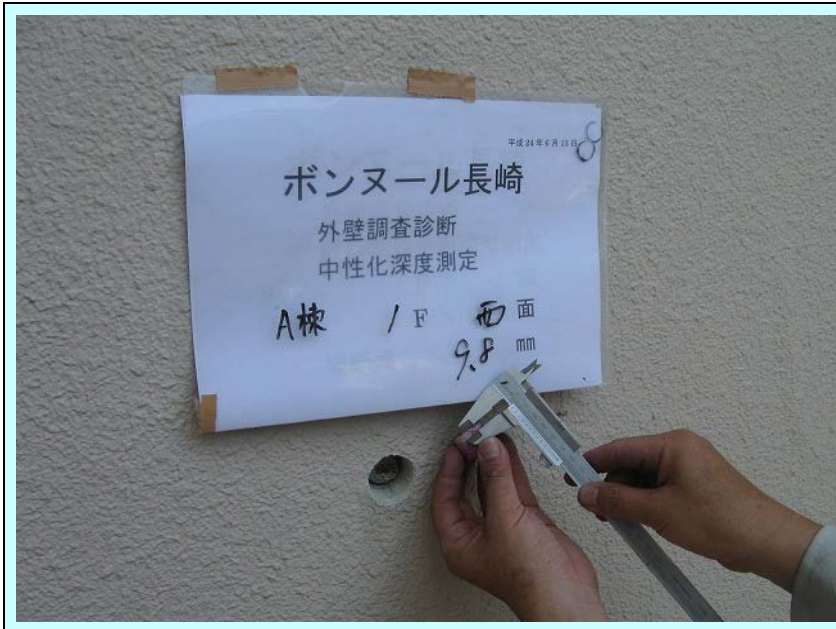
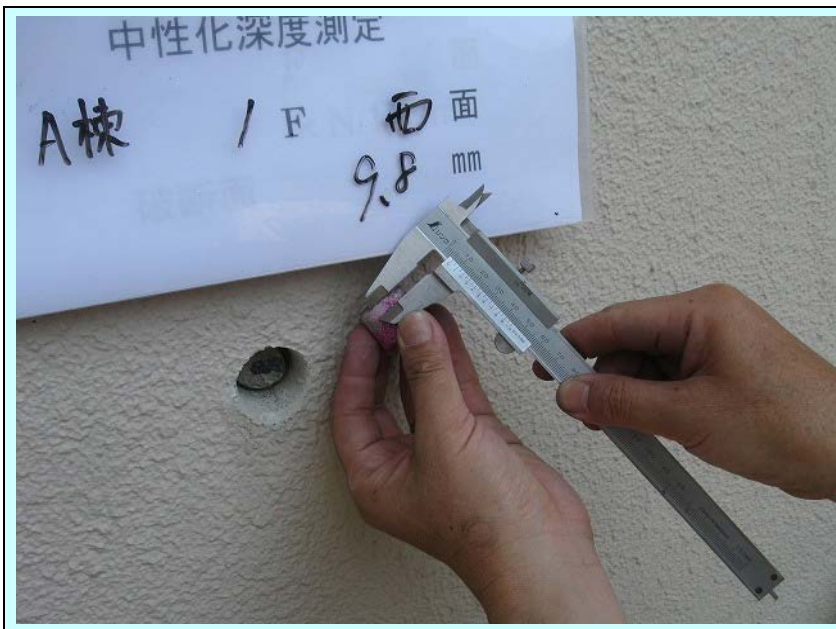
コンクリート中性化深度測定
A棟 1F西面

標準値 6.3 mm

中性化深度は9.8mmで経年相当以上の進行です。

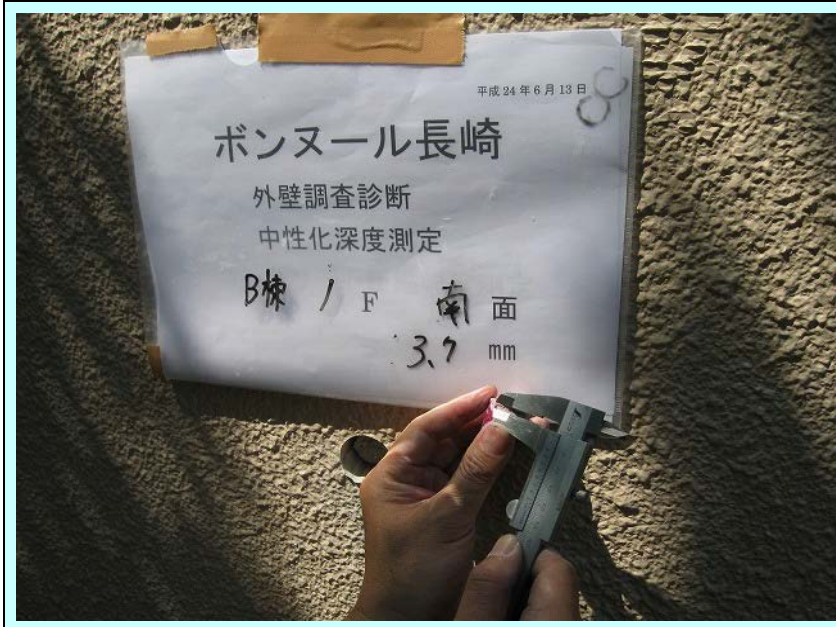
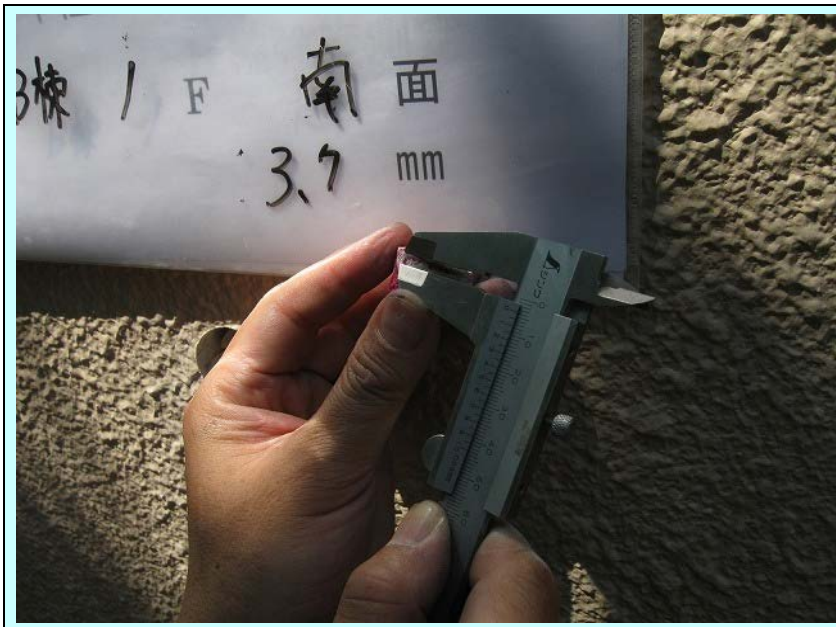
コンクリート中性化深度測定
B棟 1F南面

標準値 6.3 mm

中性化深度は3.7mmで経年相当以下の進行です。

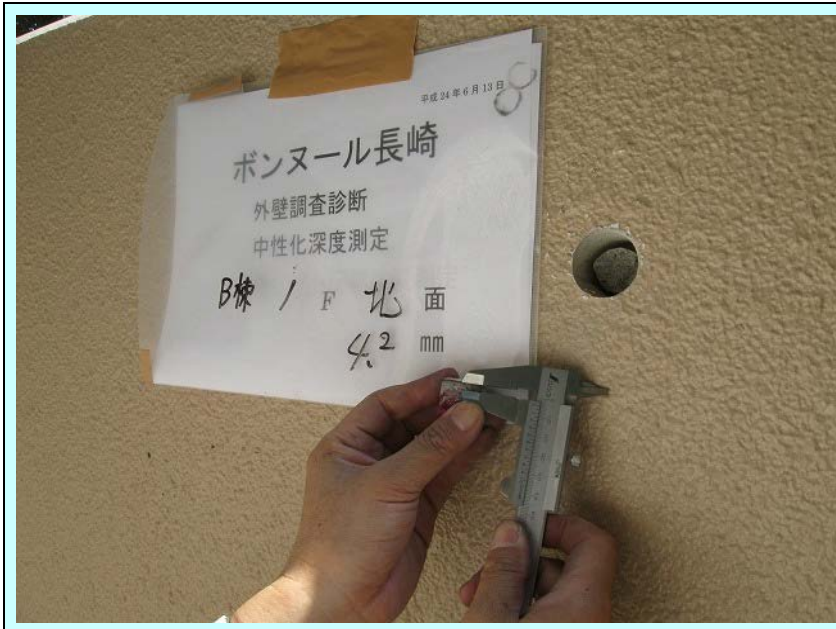
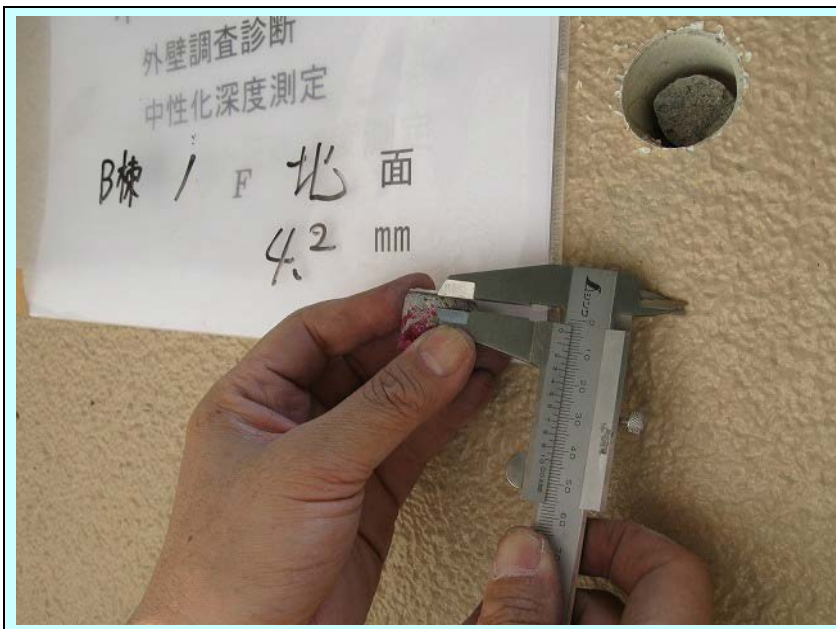
コンクリート中性化深度測定
B棟 1F北面

標準値 6.3 mm

中性化深度は4.2mmで経年相当以下の進行です。

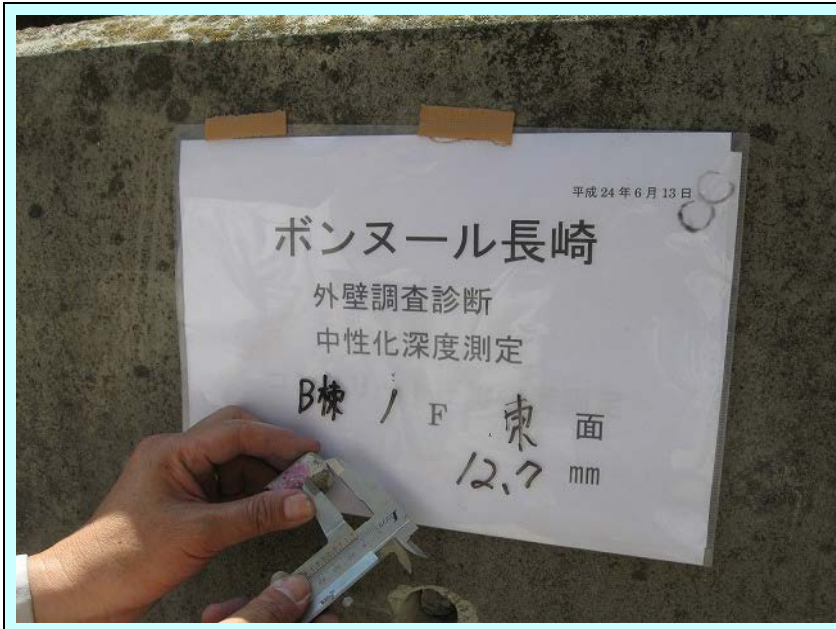
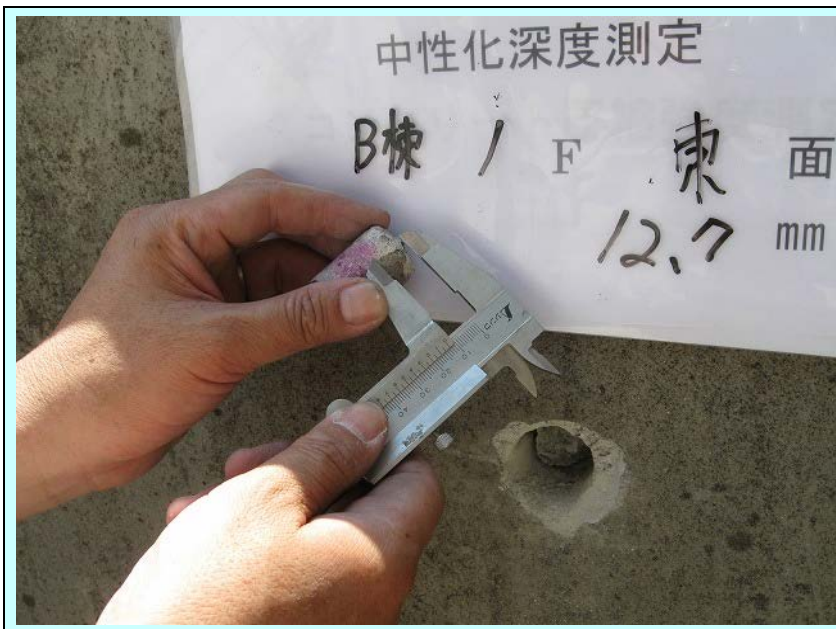
コンクリート中性化深度測定
B棟 1F東面

標準値 15.8 mm

中性化深度は12.7mmで経年
相当以下の進行です。

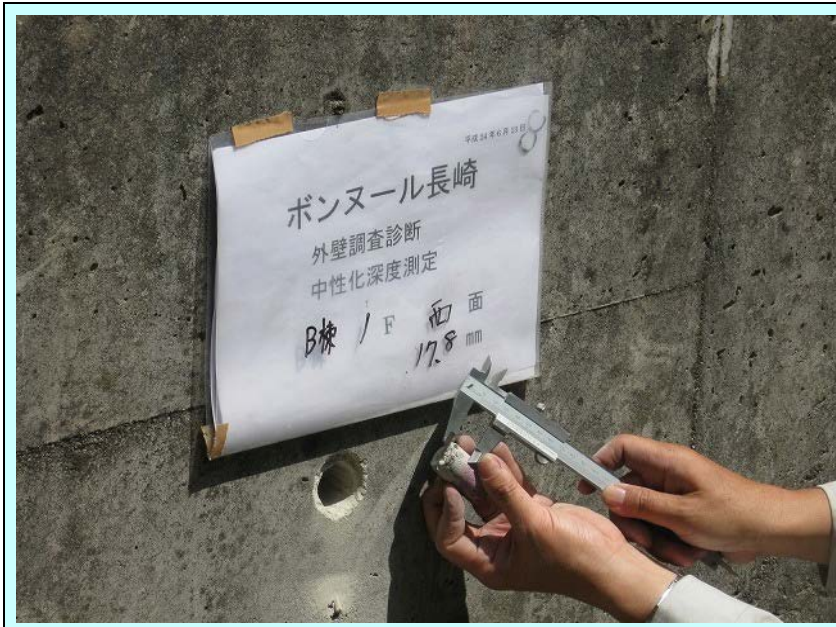
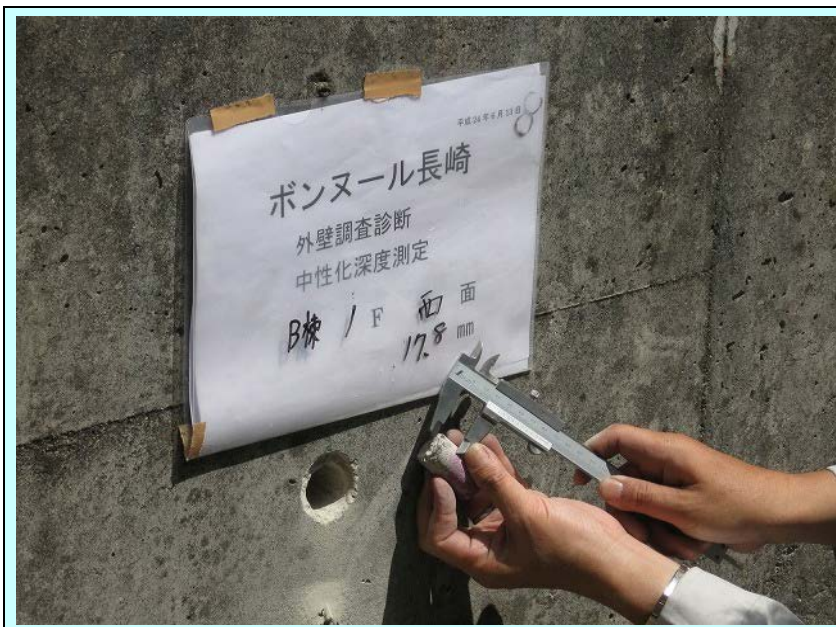
コンクリート中性化深度測定
B棟 1F西面

標準値 15.8 mm

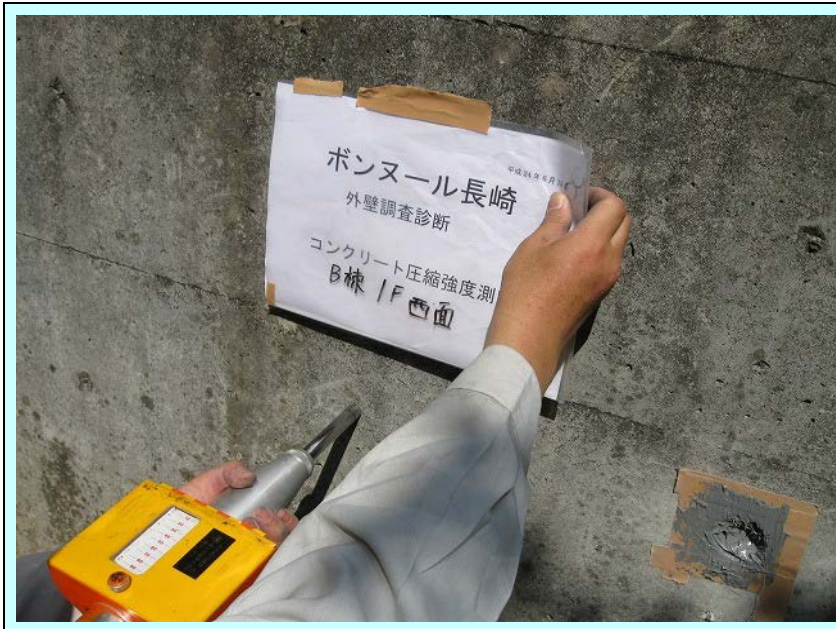
圧縮強度測定箇所

強度推定値 186 Kgf/Cm²

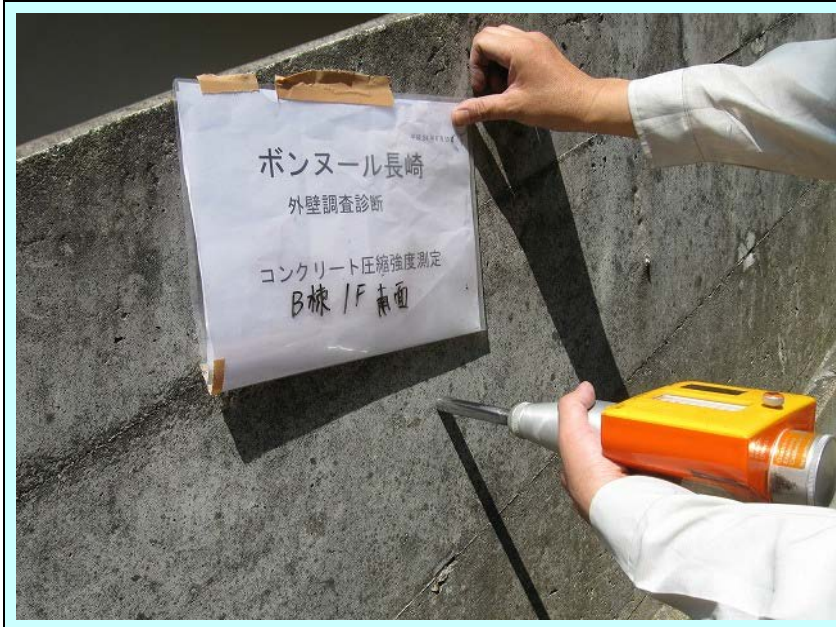
圧縮強度測定箇所

強度推定値 180 Kgf/Cm²
