3. 調査診断の目的及び内容

物件名 : ボンヌール長崎
所在地 : 長崎県長崎市片淵5丁目2-18
構造 : SRC16F
世帯数 : 148戸
竣工 : 平成2年6月
築後年数 : 22年
改修履歴 : 改修後7年

今回の「ボンヌール長崎」の調査診断の目的は、電気、機械設備を除く全体的劣化状況の把握と、長期修繕計画の立案であった。当該マンションの特徴として斜面地に建つ地下に5層の駐車場を持つ2棟からなる建物であり、その接合はI型ジョイントによる構造です。調査で判明した結果、前回改修から以降7年間の外壁劣化の進行としては小さく良好な状況と判断致します。しかし、鉄部（特に外部避難階段）の劣化の進行状況は大きく、修復サイクルを早くするか、根本的に対処した方が合理的かの判断が迫られる状況です。又、I型ジョイントが本来の効果を果たすような構造となっていないことも、将来的には憂いとなる可能性があります。

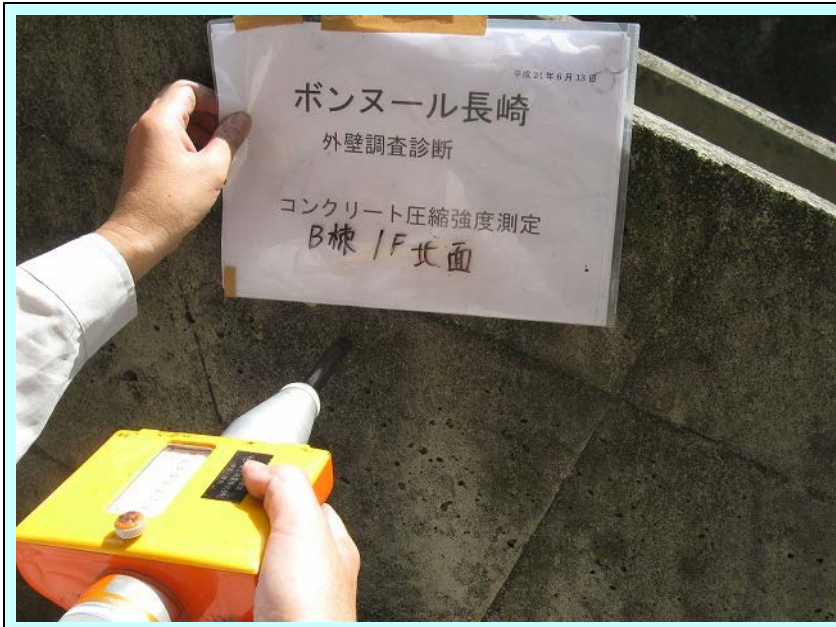
圧縮強度測定箇所

強度推定値 161 Kg/cm²
